Actionnement des freins de chariot des téléphériques à va-et-vient

Rapport OFT

Référence du dossier : 021.58/2013-03-12/185

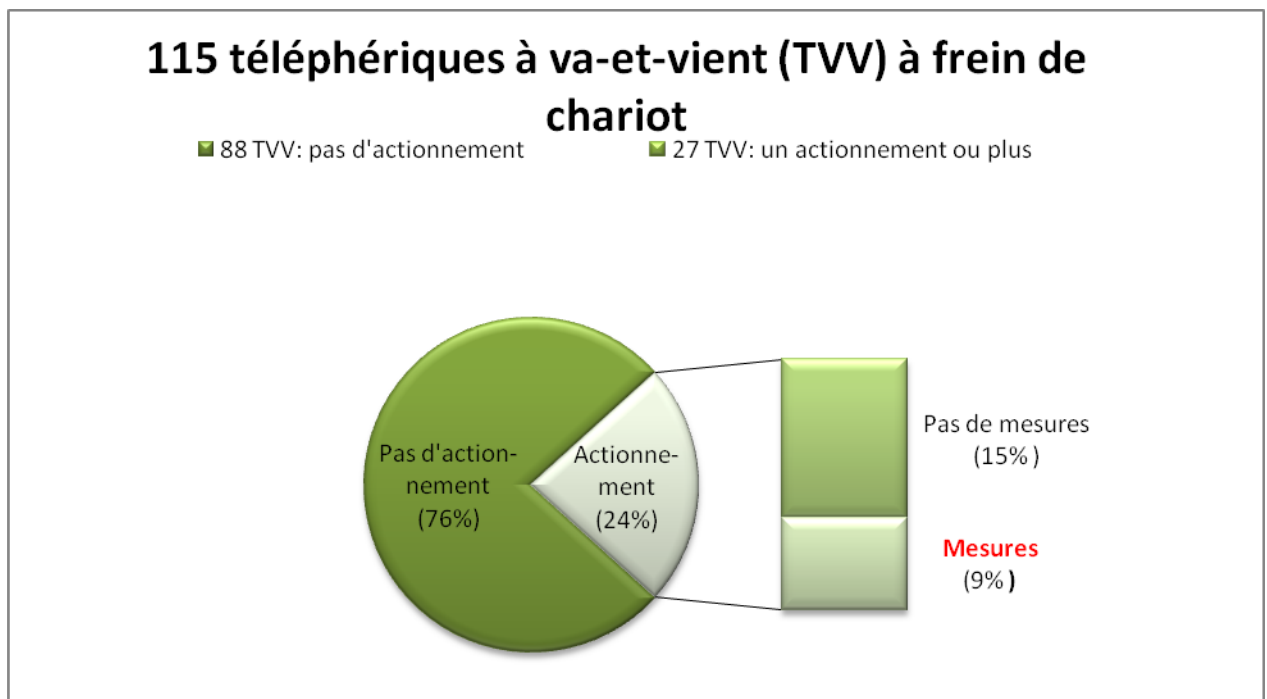
Fig. 1 : Des mesures additionnelles s'imposaient pour 10 téléphériques à va-et-vient (ou 9 % des installations).

En septembre 2007, l'OFT a demandé que des spécialistes approfondissent les vérifications pour 7 téléphériques à va-et-vient. Des traces de freinage avec dépôt/incrustations de bronze ont été confirmées dans tous les cas. Dans un seul cas, les écailles de bronze ne présentaient pas de liaison métallique avec le câble porteur.

De vastes et onéreux travaux d'assainissement ont dû être menés sur 6 téléphériques à va-et-vient. Ces travaux sont achevés. Les pertes de section transversale causées par l'abrasion du câble porteur se situent dans un ordre de grandeur allant de 0,3 % à 2,5 %.
