Verifizierung der fahrzeugtechnischen Betrachtungen in den Funktionalen 'Anforderungsprofilen für einen behindertengerechten Busverkehr'

Soltermann Engineering Consulting SEC
Roland Soltermann
2533 Evilard

Evilard, März 2006

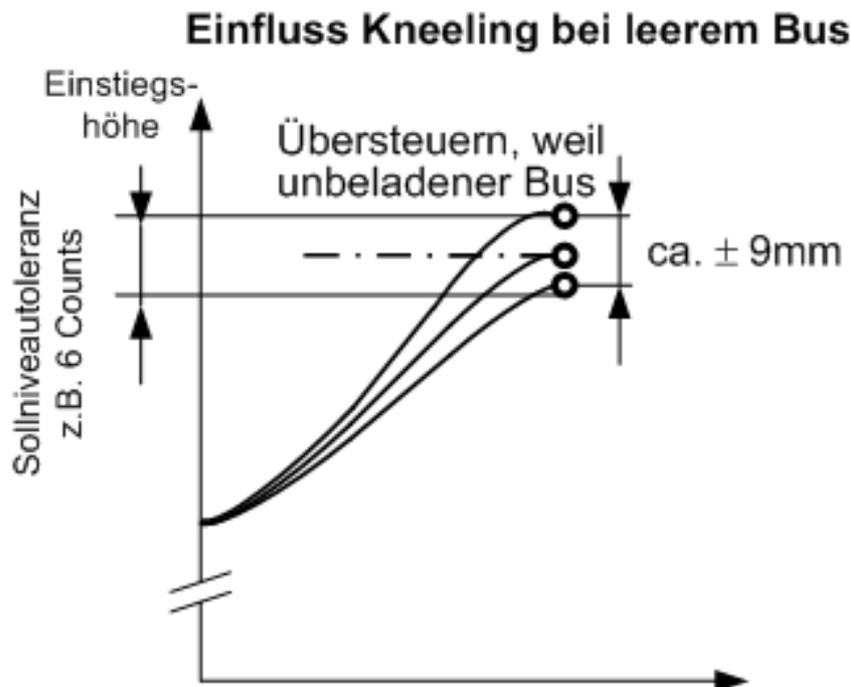
Abbildung 2: Einfluss Kneeling bei leerem Bus bei Anhebungsbewegungen

2. Türe Einstiegshöhe		Sollniveautoleranz Hinterachse 5 Counts	
1. Messung OHNE Kneeling	im Depot	368	<i>Kneelinghöhe</i>
2. Messung MIT Kneeling	im Depot	307	<i>AB: 61</i>
3. Messung OHNE Kneeling	im Depot	364	<i>AUF: 57</i>
4. Messung MIT Kneeling	im Depot	307	<i>AB: 57</i>
5. Messung OHNE Kneeling	im Depot	369	<i>AUF: 62</i>

Die Anhebefunktion des Kneelings wurde hier an der Vorderachse ausgewiesen. Diese hat als Sollniveautoleranz⁹ 6 Counts in den ECAS-Parametern eingestellt. An der Hinterachse (vgl. Grafik oben) des Absenkens waren nur 5 Counts für das Absenken eingestellt. Dieser Unterschied zwischen den Counts kann geringfügig relevant sein, zeigt jedoch auch die Erschwernisse in deren Interpretation.

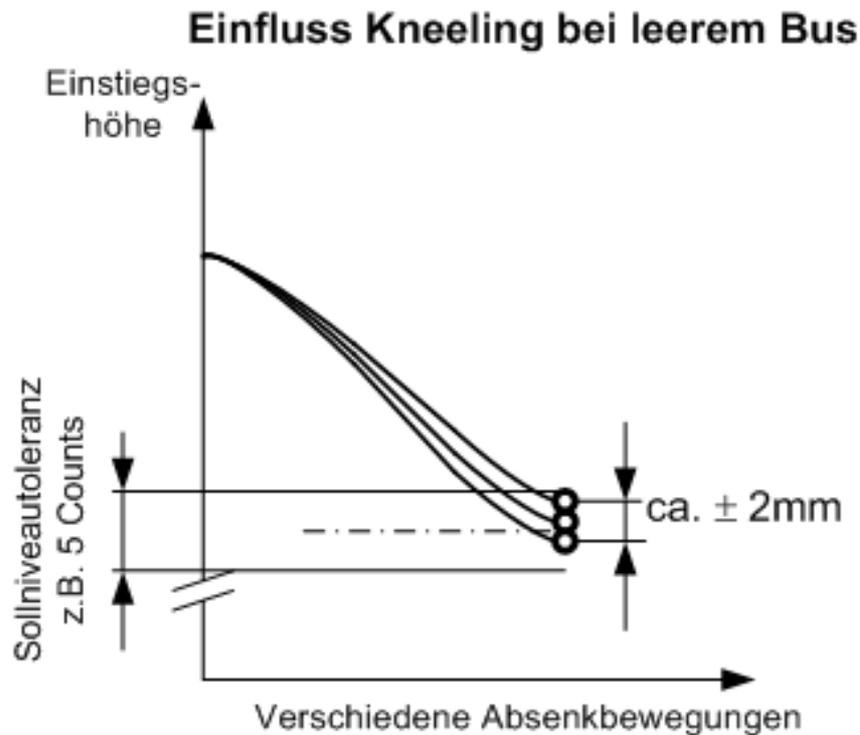
Abbildung 3: Einfluss Kneeling mit leerem Bus bei Absenkbewegungen

Die Variation zwischen den Einstiegshöhen nach Absenkbewegung durch die Kneeling-Funktion ist kleiner, nämlich nur ca. $\Delta 4\text{mm}$. Das Absenkmaß des Kneelings variiert ebenfalls um ca. 4mm .

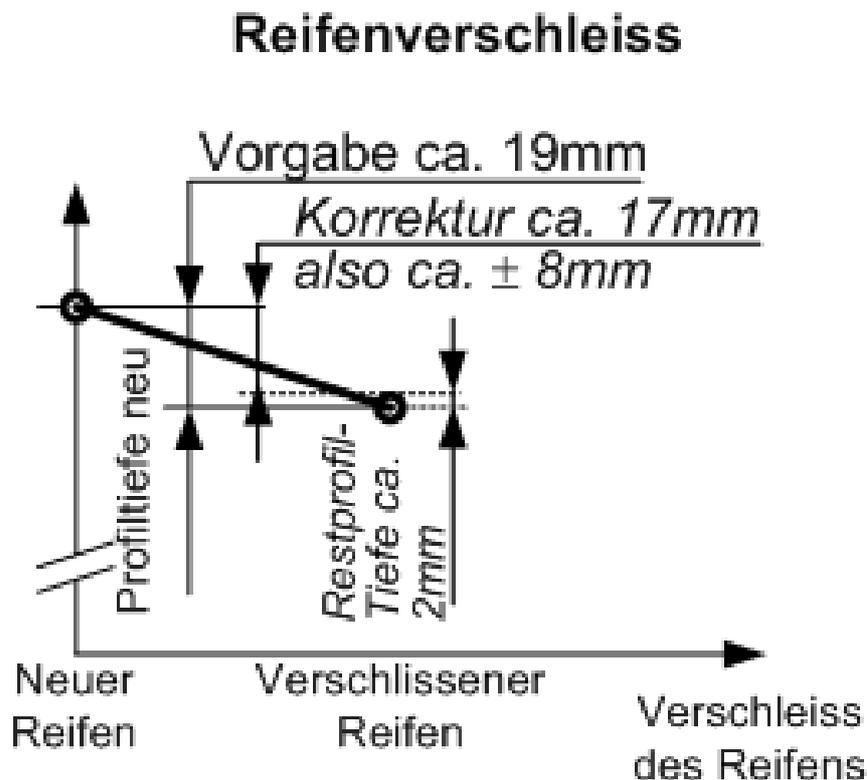
Abbildung 11: Reifenverschleiss

Sofern die Profiltiefe der Reifen gemessen werden kann, ist der Reifen auf den Durchmesser eines neuen Reifens aufsummierbar. In den Testmessungen wurde von einer Profiltiefe von 20mm ausgegangen. Die Messungen an neuen Reifen ergab dann eine Profiltiefe von 19mm. Sofern das Profil nachgeschnitten wird, ist die „verschleissbare“ Profiltiefe resp. Reifenlaufläche 19mm. Mit diesem Wert wurde in Beilage 8 die Einstiegshöhe bei den Bussen im Depot und in Beilage 13 auf der Linie korrigiert.

Sofern der Reifen nicht nachgeschnitten wird, vermindert sich der Verschleiss resp. Profiltiefe um die vorgeschriebene Mindestprofiltiefe.

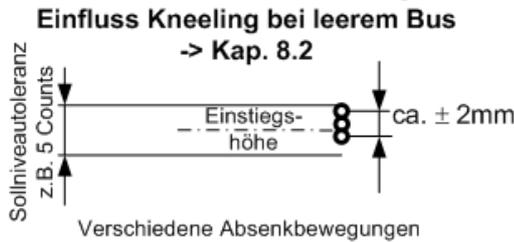
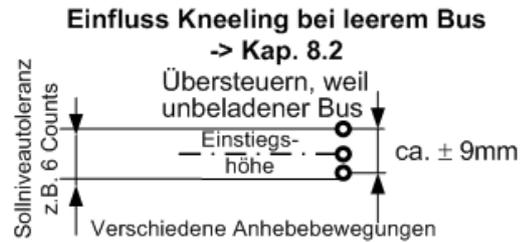
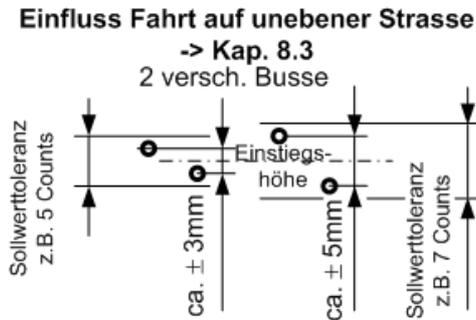
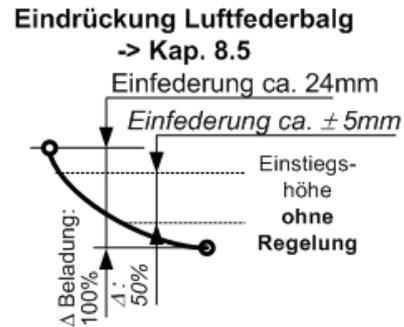
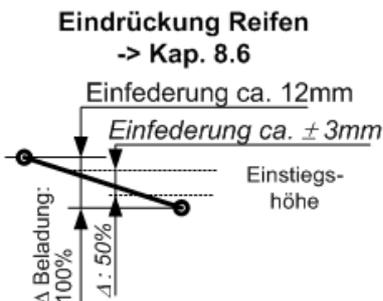
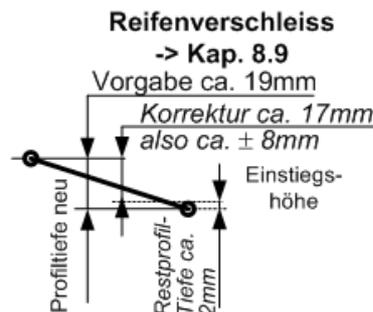
Abbildung 13: Kommentare zu den Einflüssen auf die Einstiegshöhe

Das Kneelingmass ist beim Absenken ca. $\pm 4\text{mm}$, beim Anheben des unbeladenen Busses infolge Übersteuern der Regelung jedoch ca. $\pm 9\text{mm}$

Zwischen 2 spontan gewählten Bussen ergeben sich Unterschiede in der Regelung (Achsgometrie und Parametereinstellungen)

Sofern an der Bushaltestelle die Einstiegshöhe bei Beladungsänderung nicht geregelt wird, ist die Absenkung ebenfalls gross

Die Einfederung der Reifen durch Beladung der Busse ist gross. Beladungsänderungen zwischen Haltestellen sind jedoch eher gering (einzig am HB)

Der Reifenverschleiss hat einen grossen Einfluss auf die Einstiegshöhe

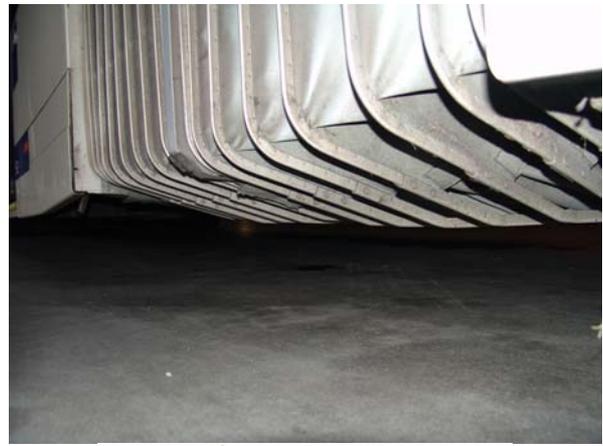
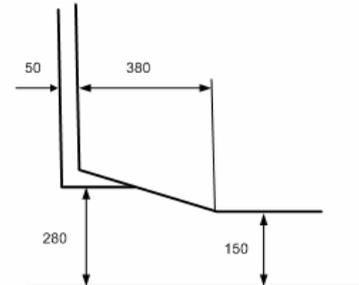
Depot Van Hool AG 300 Lausanne 15.11.05, Bus-Nr. 563:

Die bereits im 1. Projekt erwähnten Beispiele eines weit nach unten reichenden Balg beim Mercedes-Benz Citaro O 530 G und der hochgezogene Balg beim Van Hool AG 300 können hier näher illustriert werden (Details vgl. Beilage 16):

(Obige Massskizzen sind in der **Beilage 16** vergrössert wiedergegeben.)

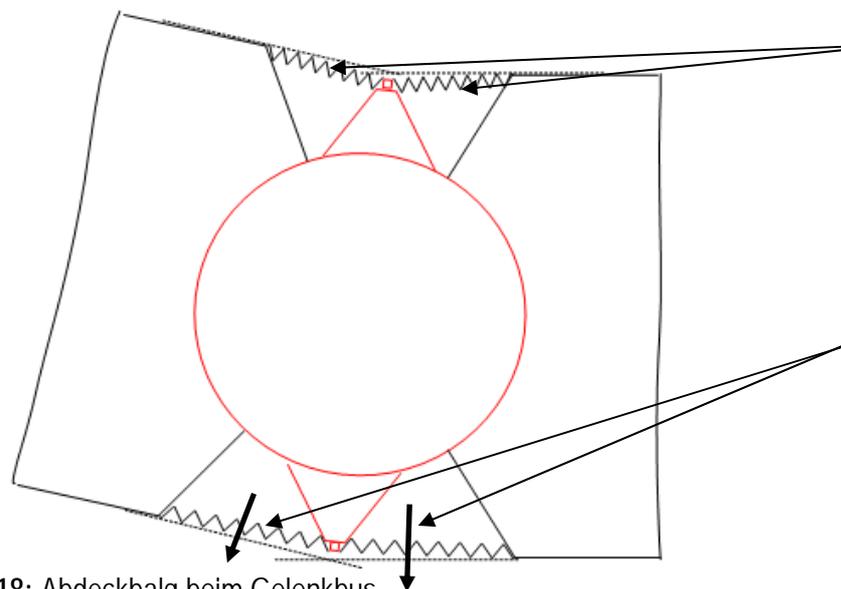
Allerdings scheint die Stauchung des Balges im kurveninneren Bereich auf der äusseren Seite den Balg nach aussen zu drücken:

Stauchung des Balges im kurveninneren Bereich

Aufgrund der Stauchung Verschiebung des Balges nach aussen
