Verifizierung der fahrzeugtechnischen Betrachtungen in den Funktionalen 'Anforderungsprofilen für einen behindertengerechten Busverkehr'

Soltermann Engineering Consulting SEC
Roland Soltermann
2533 Evilard

Evilard, März 2006

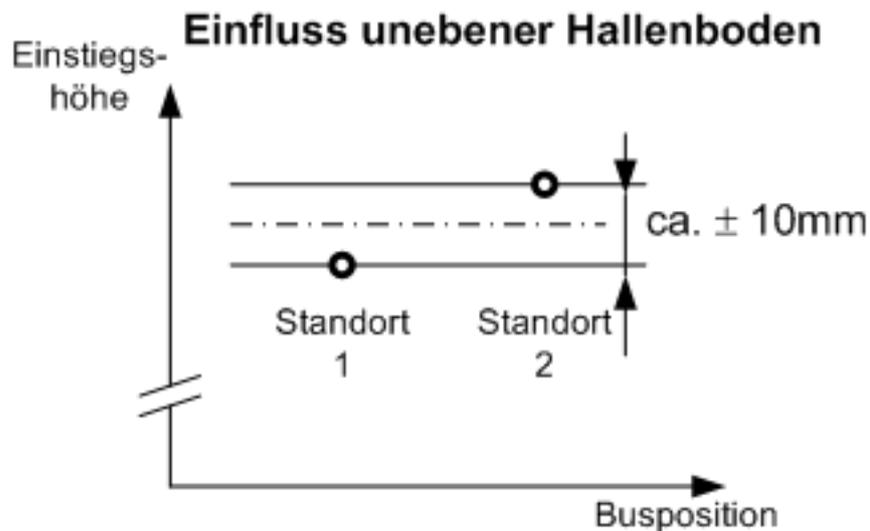
Abbildung 1: Einfluss unebener Hallenboden

| Einstiegshöhe 2. Türe | | | |
|---|---|---|---|
| mit Kneeling | unebener Boden | 347 | <i>Im Depot Bus ein paar Meter verschoben</i> 329 |

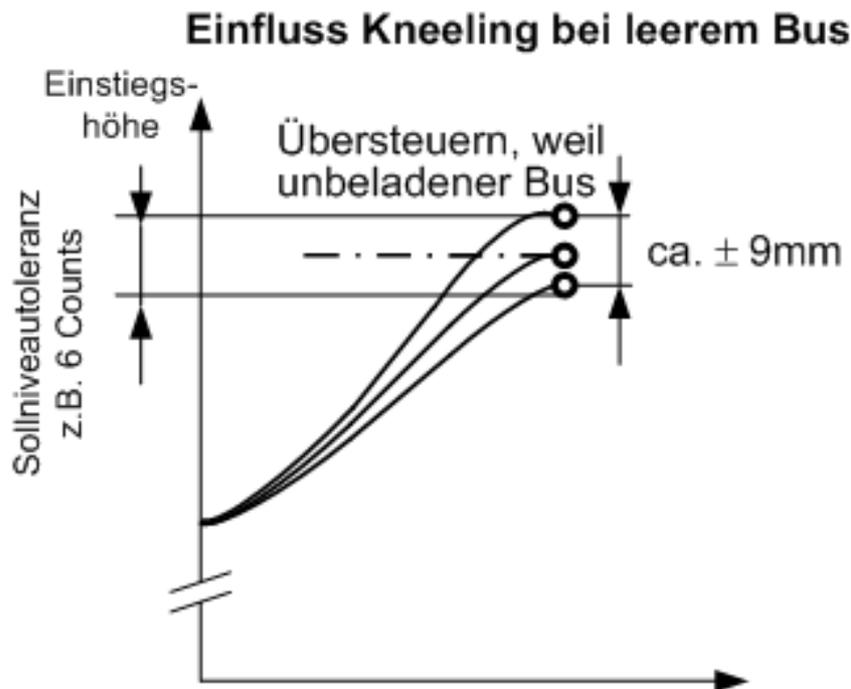
Abbildung 2: Einfluss Kneeling bei leerem Bus bei Anhebewegungen

Die Variation zwischen den Einstiegshöhen nach Absenkbewegung durch die Kneeling-Funktion ist kleiner, nämlich nur ca. $\Delta 4\text{mm}$. Das Absenkmass des Kneelings variiert ebenfalls um ca. 4mm .

Die Anhebefunktion des Kneelings wurde hier an der Vorderachse ausgewiesen. Diese hat als Sollniveautoleranz⁹ 6 Counts in den ECAS-Parametern eingestellt. An der Hinterachse (vgl. Grafik oben) des Absenkens waren nur 5 Counts für das Absenken eingestellt. Dieser Unterschied zwischen den Counts kann geringfügig relevant sein, zeigt jedoch auch die Erschwernisse in deren Interpretation.

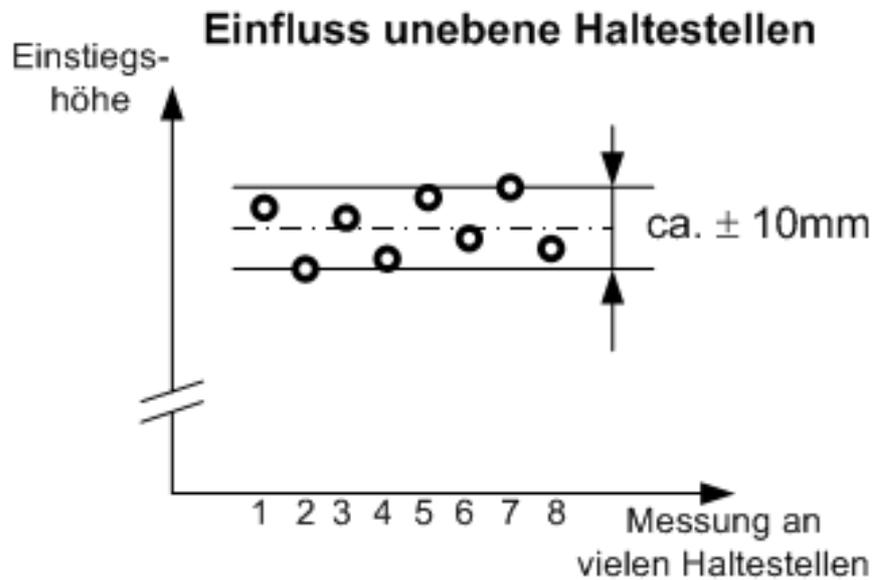
Abbildung 5: Einfluss unebene Haltestellen

| | <i>Mittel</i> | <i>Mittel ohne gestrichene Extremwerte</i> | <i>Maximum ohne gestrichene Extremwerte</i> | <i>Minimum ohne gestrichene Extremwerte</i> | Diff. Maximum-Minimum (ohne gestrichene Extremwerte) |
|---|---|--|---|---|--|
| 1. Türe | 330 | 330 | 335 | 325 | 10 |
| 2. Türe | 354 | 353 | 358 | 346 | 12 |

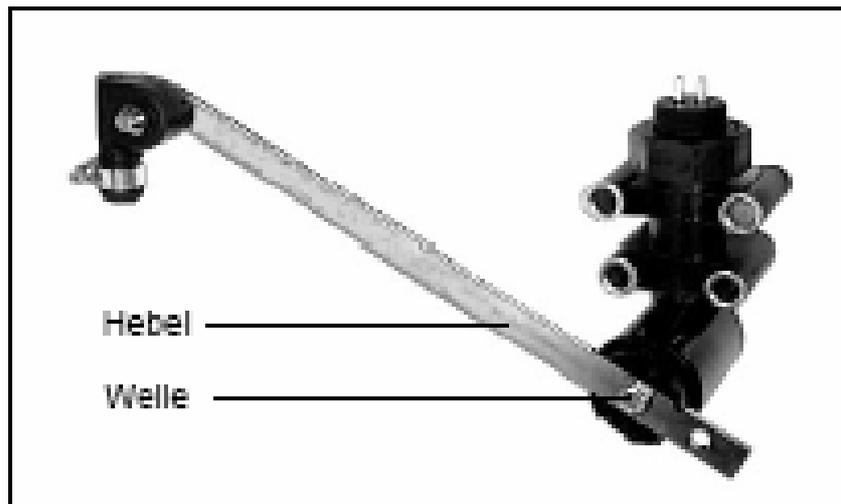
Abbildung 6: Wegsensor von WABCO

Die Höhe der Karosserie resp. der Federweg in mm ist nicht linear vergleichbar mit den Counts, weil der Einbau des Wegsensors stark von der Geometrie abhängig ist und zudem eine Höhenänderung in eine Drehbewegung im Sensor umgewandelt wird. Nachfolgende Abbildung ist der Datei 815_205.pdf, Elektronische Niveauregelung (ECAS) entnommen (vgl. **Beilage 9**):

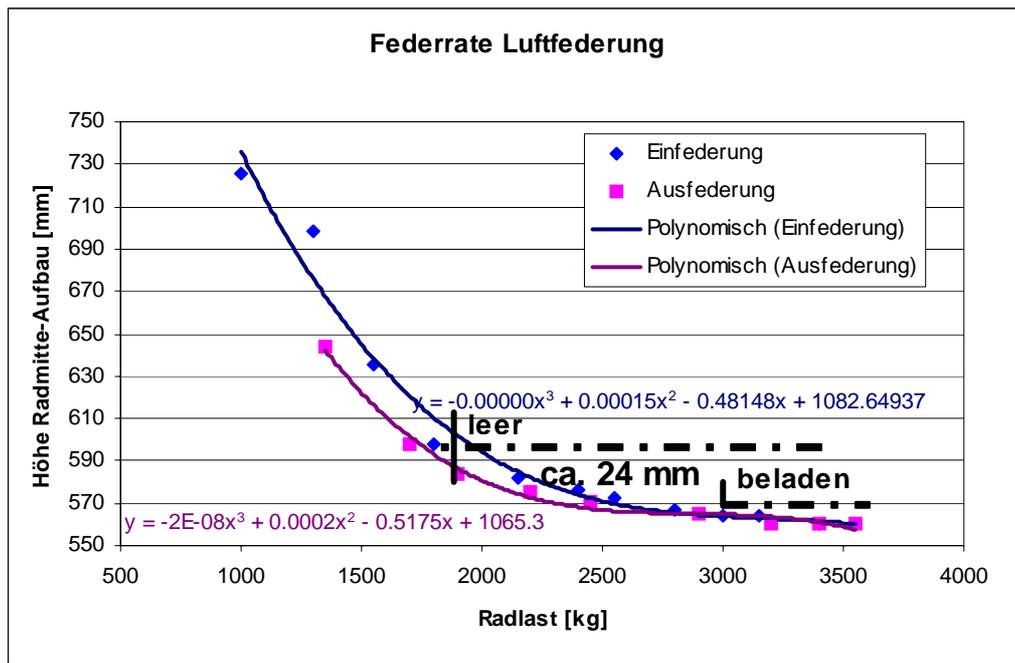
Abbildung 7: Federrate Luftfederung

Sofern keine Regelung erfolgt, dürfte zwischen leerem und voll beladenem Bus die Einfederung maximal ca. 24mm betragen (vgl. „Aufbausenkung durch Beladung“ im **Kapitel 10** „Einflüsse der Betriebsbedingungen der Busse“ **im Bericht des vorangehenden Projektes**):

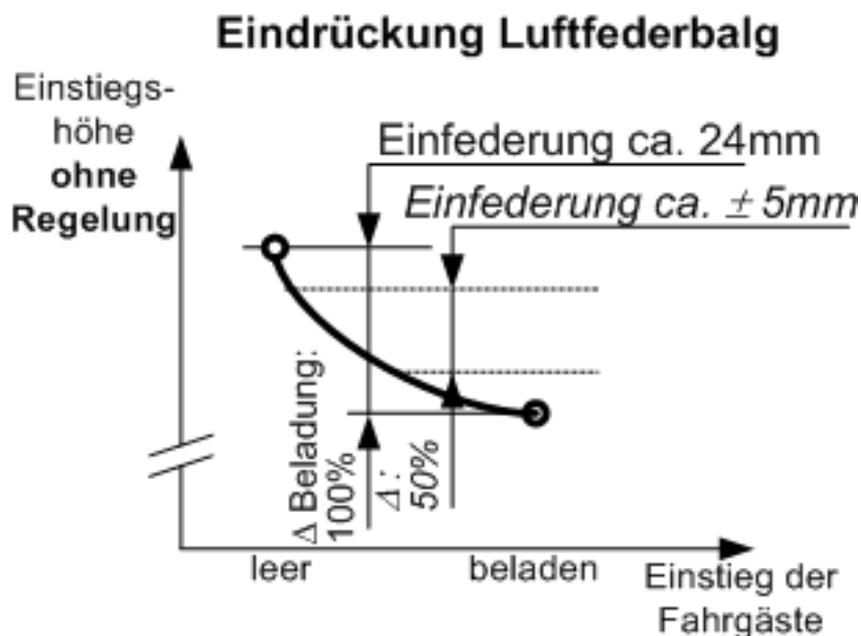
Abbildung 8: Eindrückung Luftfederbalg

Allerdings wird diese grosse Beladungsänderung von leer bis voll beladen an den Haltestellen selten erreicht. Nimmt man an, dass an einer vielfrequentierten Haltestelle der Bus ca. 50% beladen war und dass z.B. beim Hauptbahnhof einer Stadt alle Personen aussteigen, dürfte die Änderung der Einstiegshöhe ca. 10mm betragen.

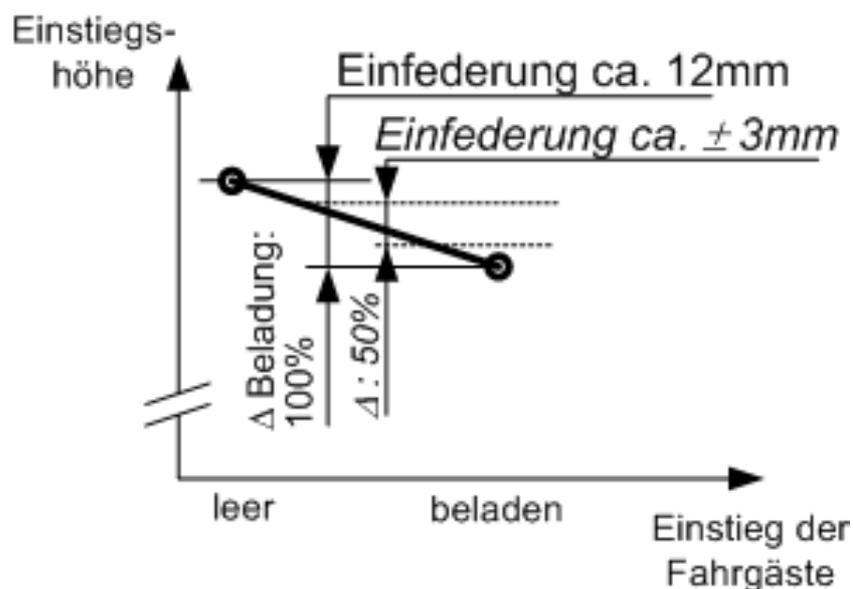
Abbildung 9: Eindrückung Reifen

Für die Vorderachse gilt demnach eine ungefähre Eindrückung der Reifen durch 100%-Beladung von ca. 8mm und bei der 2. Achse von ca. 15mm, gemittelt ca. 12mm:

Nimmt man an, dass die Beladung durch Fahrgäste auf der Linie meistens nur ca. 50% beträgt, reduziert sich die Reifeneindrückung um die Hälfte, also an der Vorderachse 4mm und bei der Hinterachse aufgerundet 8mm.

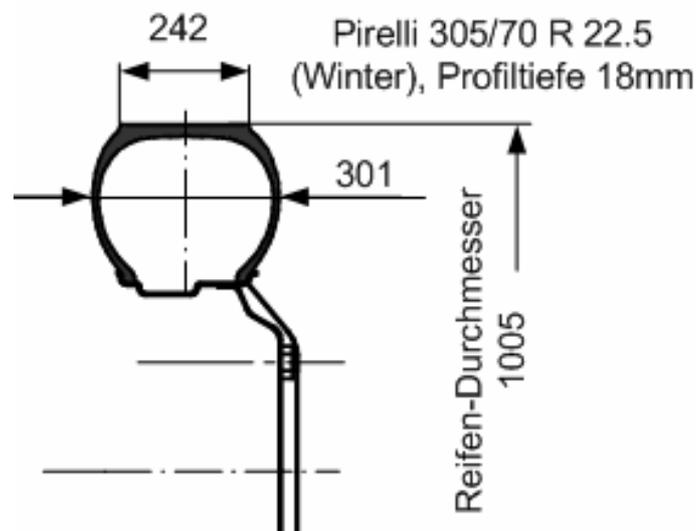
Abbildung 10: Reifen Pirelli 305/70 R 22.5

-Für den 18m-Bus Hess BGT wird in Luzern an der 1. Achse der Einsatz eines tragfähigeren Reifens geprüft, nämlich ein Reifen Pirelli 305/70 R 22.5

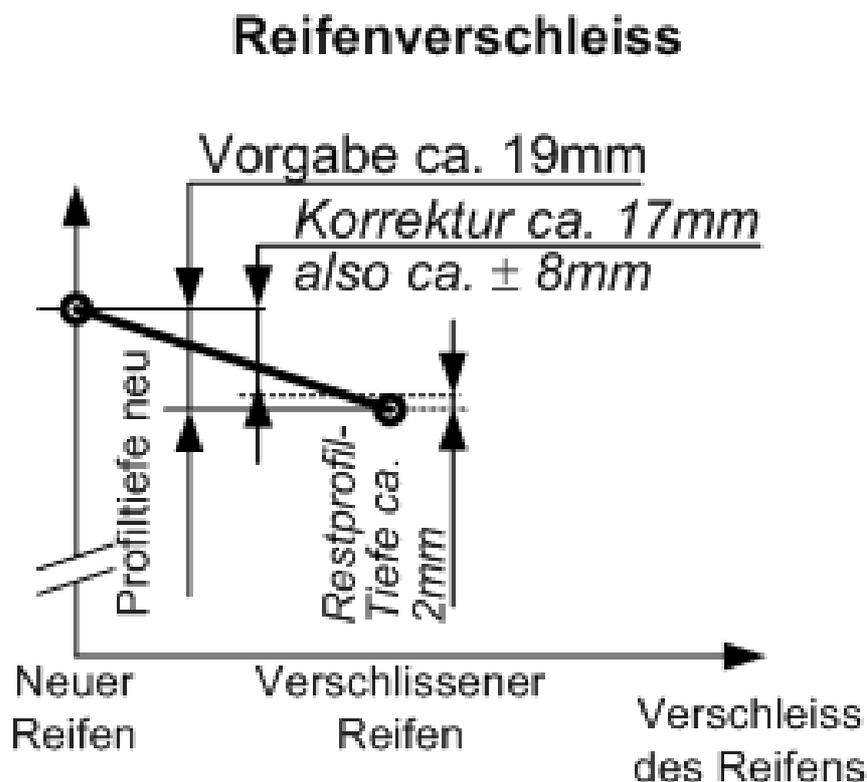
Abbildung 11: Reifenverschleiss

Sofern die Profiltiefe der Reifen gemessen werden kann, ist der Reifen auf den Durchmesser eines neuen Reifens aufsummierbar. In den Testmessungen wurde von einer Profiltiefe von 20mm ausgegangen. Die Messungen an neuen Reifen ergab dann eine Profiltiefe von 19mm. Sofern das Profil nachgeschnitten wird, ist die „verschleissbare“ Profiltiefe resp. Reifenlaufläche 19mm. Mit diesem Wert wurde in Beilage 8 die Einstiegshöhe bei den Bussen im Depot und in Beilage 13 auf der Linie korrigiert.

Sofern der Reifen nicht nachgeschnitten wird, vermindert sich der Verschleiss resp. Profiltiefe um die vorgeschriebene Mindestprofiltiefe.

Obwohl in **Kapitel 8.9** von einem Verschleiss der Reifen von ca. 17mm ausgegangen wurde, sei hier der Verschleissmittelwert 8mm in Anlehnung an die Messungen der Profiltiefe in den Depots (vgl. oben) für die Messungen auf der Linie korrigiert. Die Messungen auf der Linie fanden im Sommer statt, so dass eher weniger neue Reifen montiert waren. Die Werte oben in den Depots werden etwas reduziert, also an der 1. Achse ca. **8mm** und an der 2. und den nachfolgenden Achsen **12mm**.

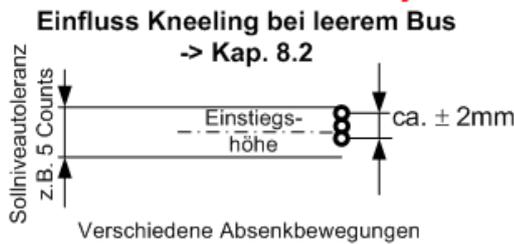
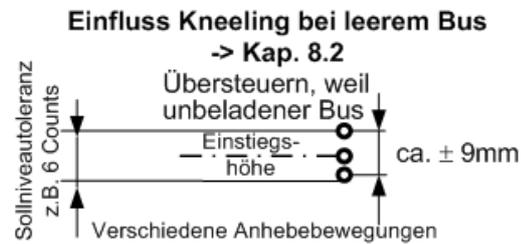
Das Kneelingmass ist beim Absenken ca. $\pm 4\text{mm}$, beim Anheben des unbeladenen Busses infolge Übersteuern der Regelung jedoch ca. $\pm 9\text{mm}$

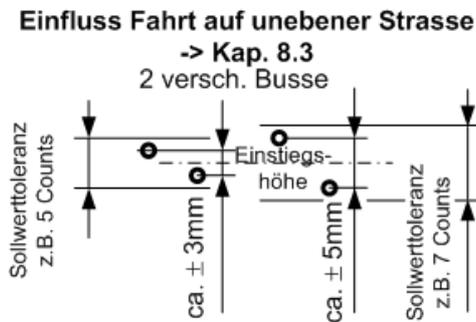
Zwischen 2 spontan gewählten Bussen ergeben sich Unterschiede in der Regelung (Achsgometrie und Parametereinstellungen)

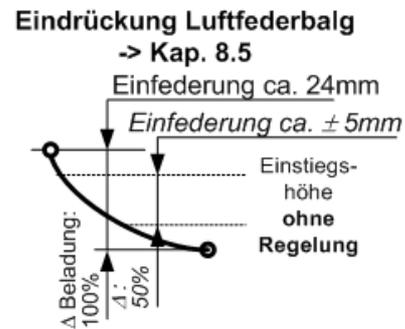
Sofern an der Bushaltestelle die Einstiegshöhe bei Beladungsänderung nicht geregelt wird, ist die Absenkung ebenfalls gross

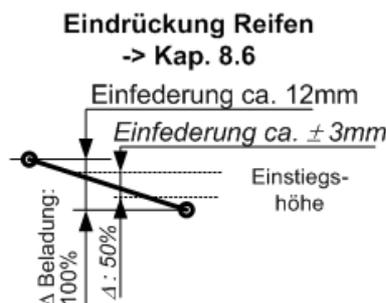
Die Einfederung der Reifen durch Beladung der Busse ist gross. Beladungsänderungen zwischen Haltestellen sind jedoch eher gering (einzig am HB)

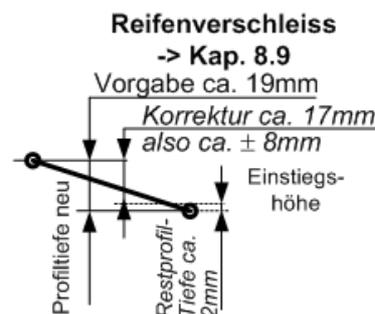
Abbildung 13: Kommentare zu den Einflüssen auf die Einstiegshöhe

Der Reifenverschleiss hat einen grossen Einfluss auf die Einstiegshöhe

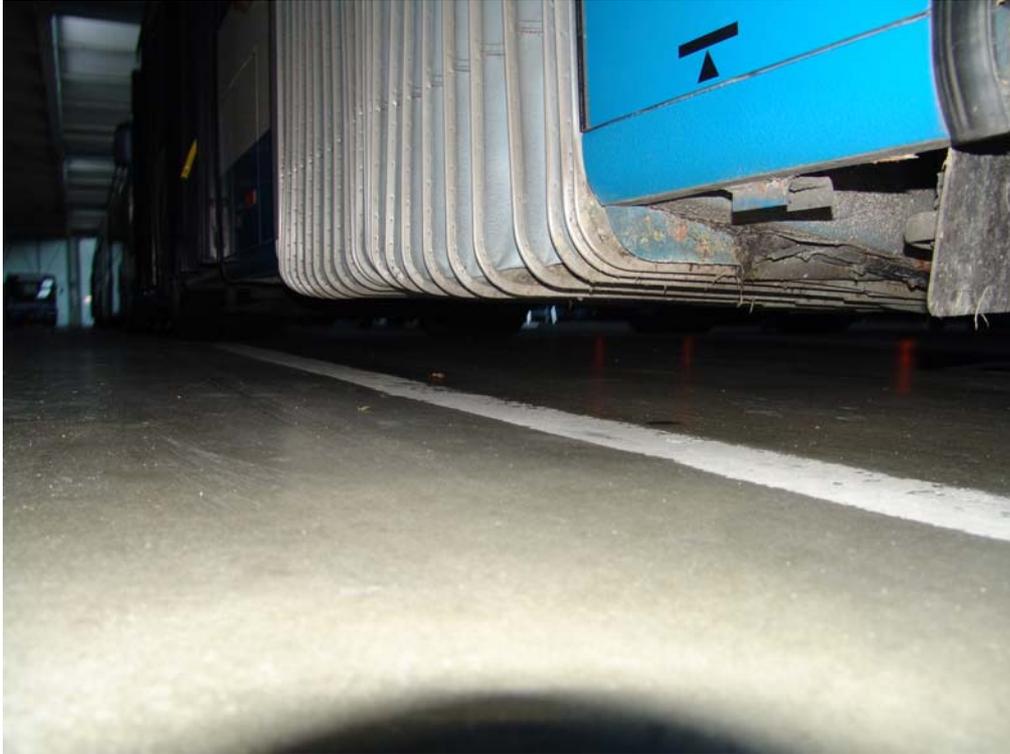
Depot Mercedes-Benz Citaro O 530 G Luzern 25.11.05, Bus-Nr. 128:

Die bereits im 1. Projekt erwähnten Beispiele eines weit nach unten reichenden Balg beim Mercedes-Benz Citaro O 530 G und der hochgezogene Balg beim Van Hool AG 300 können hier näher illustriert werden (Details vgl. Beilage 16):

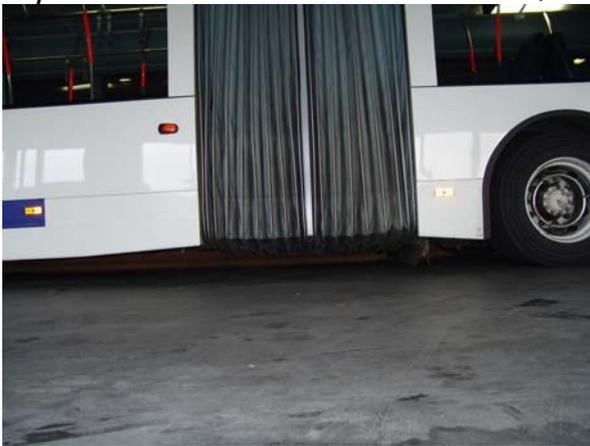
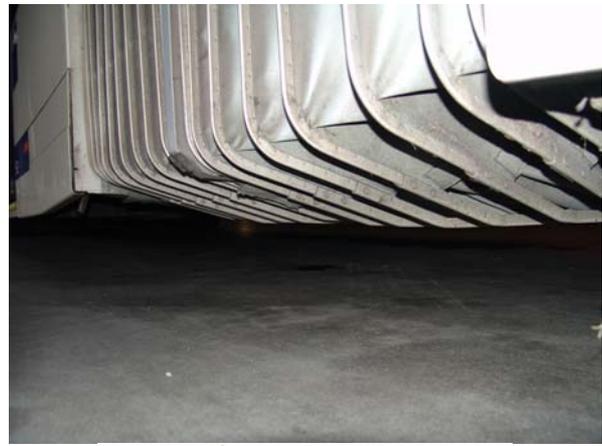
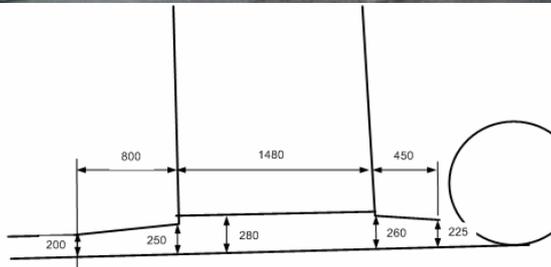
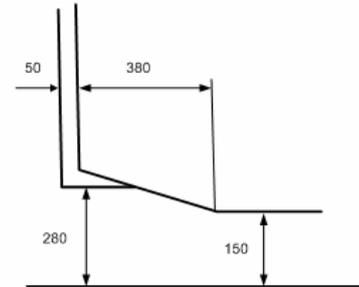
Depot Van Hool AG 300 Lausanne 15.11.05, Bus-Nr. 563:

(Obige Massskizzen sind in der **Beilage 16** vergrössert wiedergegeben.)

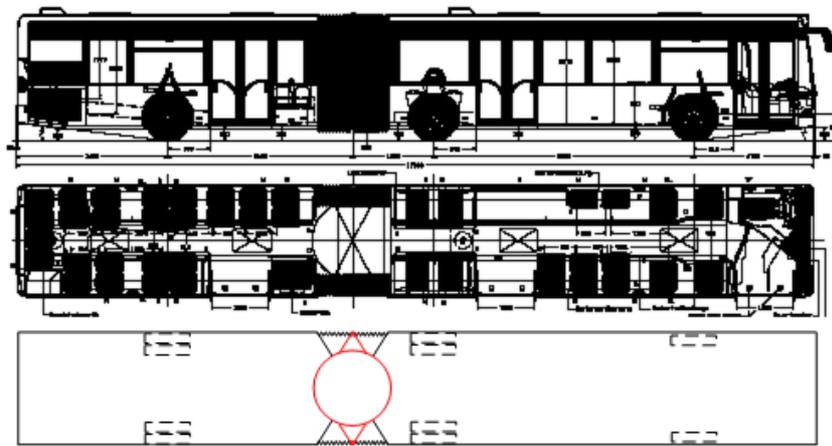
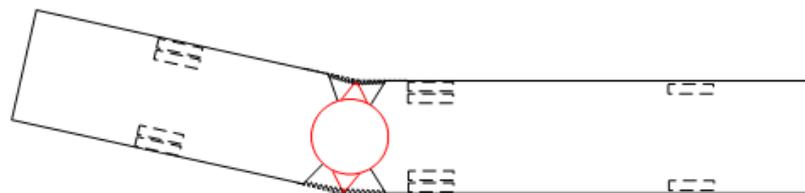
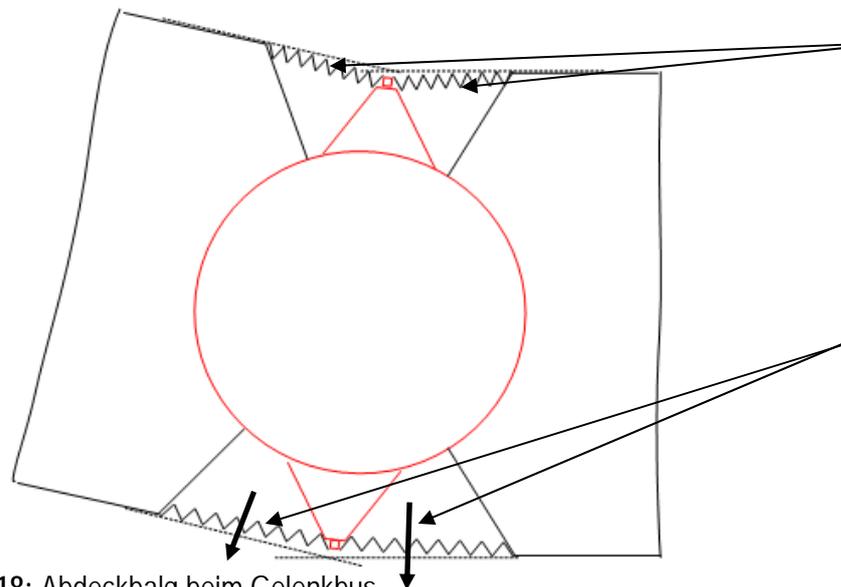
Allerdings scheint die Stauchung des Balges im kurveninneren Bereich auf der äusseren Seite den Balg nach aussen zu drücken:

Stauchung des Balges im kurveninneren Bereich

Aufgrund der Stauchung Verschiebung des Balges nach aussen
