# **Untersuchung Schienenüberfahrten für Rollstühle und Rollatoren bei Gleisen mit Zahnstange / Auftrag des Bundesamtes für Verkehr an die Wengernalpbahn AG vom 08. Mai 2014**

**Abschlussbericht per 30.09.2015**

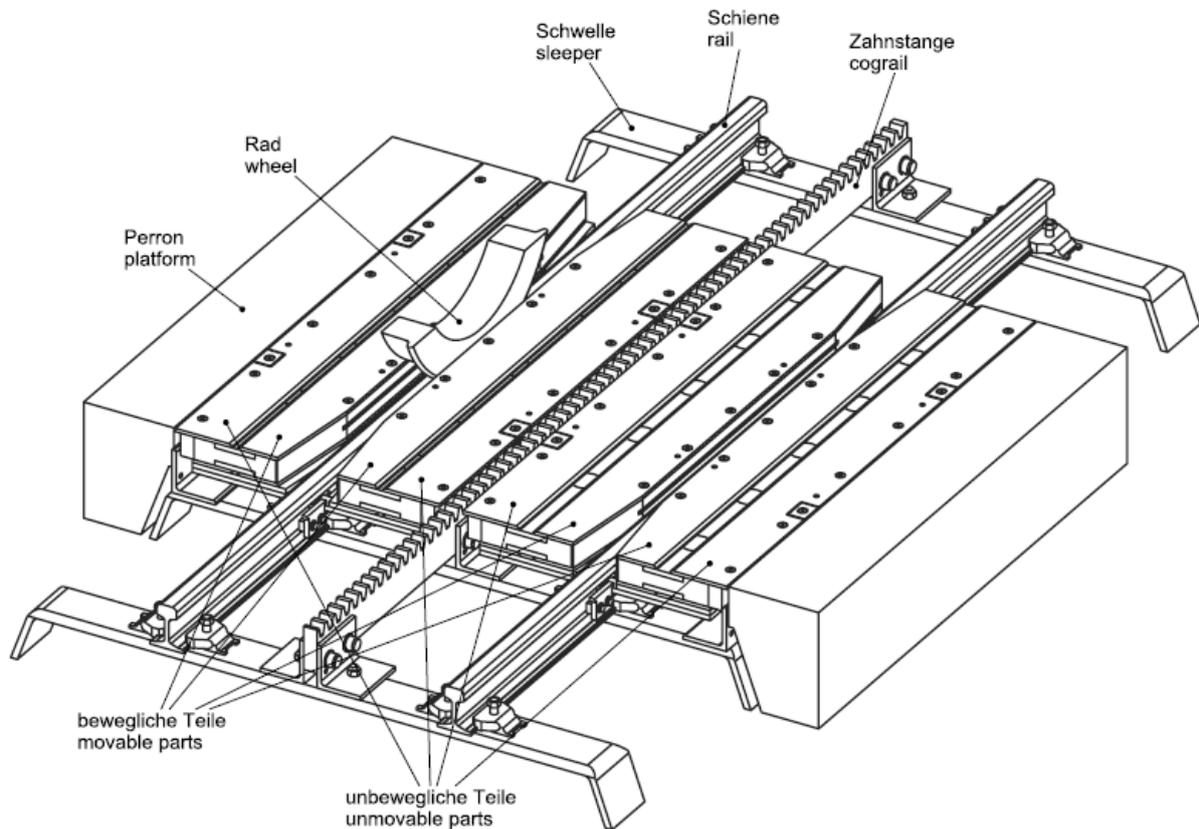
Abbildung 1: Systemzeichnung isometrisch

Die Verkehrsfläche liegt durchgehend auf gleichem Niveau, in diesem Fall auf gleicher Höhe wie die Zahnstangenoberkante. Damit die Spaltöffnungen in der Verkehrsfläche nicht grösser als 70mm sind, werden horizontal bewegliche Teile mit Federkraft seitlich an die Schienen gedrückt. Wenn ein Schienenfahrzeug den Bahnübergang durchfährt, drücken dessen Räder diese mit Ein- und Auslaufbereichen versehenen, beweglichen Teile horizontal zur Seite. Sobald die Räder des Schienenfahrzeuges den Bahnübergang verlassen haben, nehmen die beweglichen Teile selbständig wieder ihre Ausgangsstellung ein.

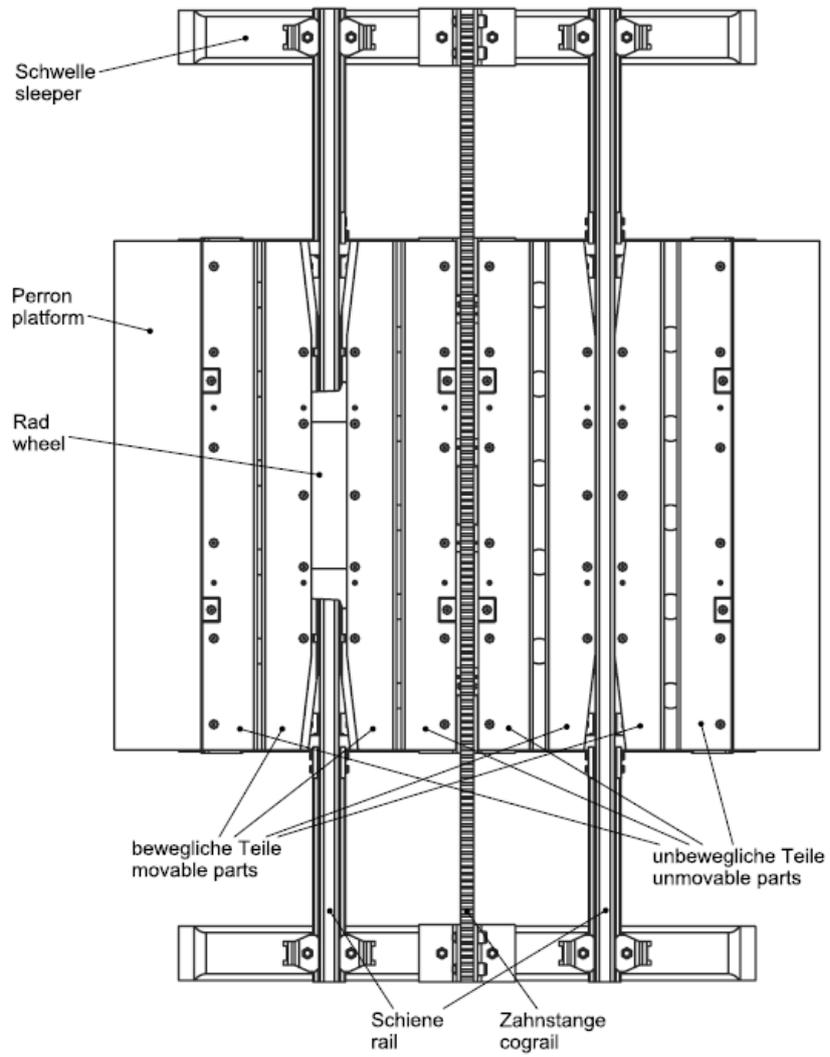
Abbildung 2: Systemzeichnung Grundriss

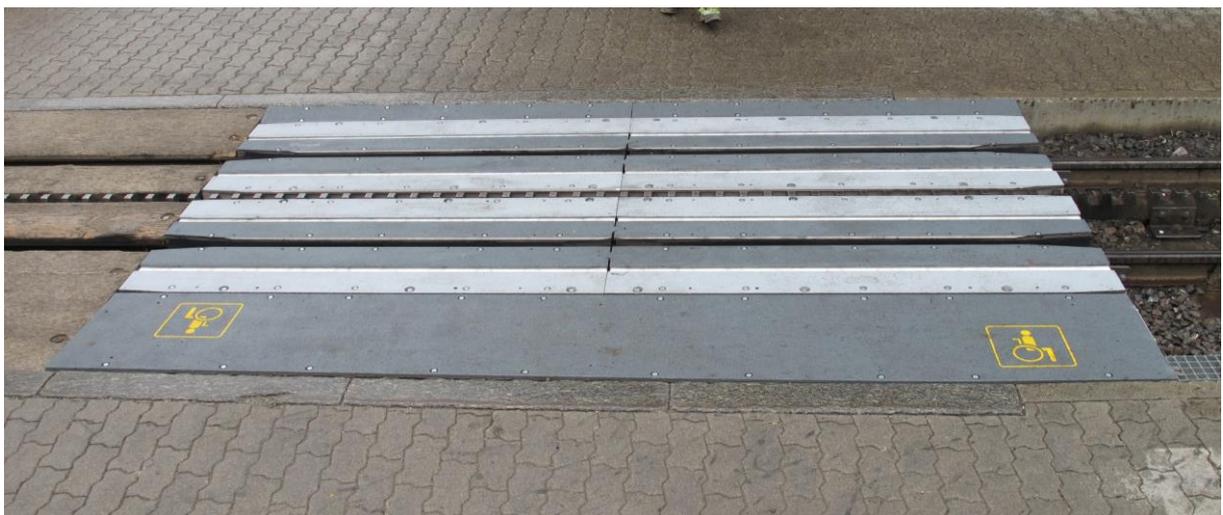
Abbildung 3: Übergang aus Sicht der querenden Personen

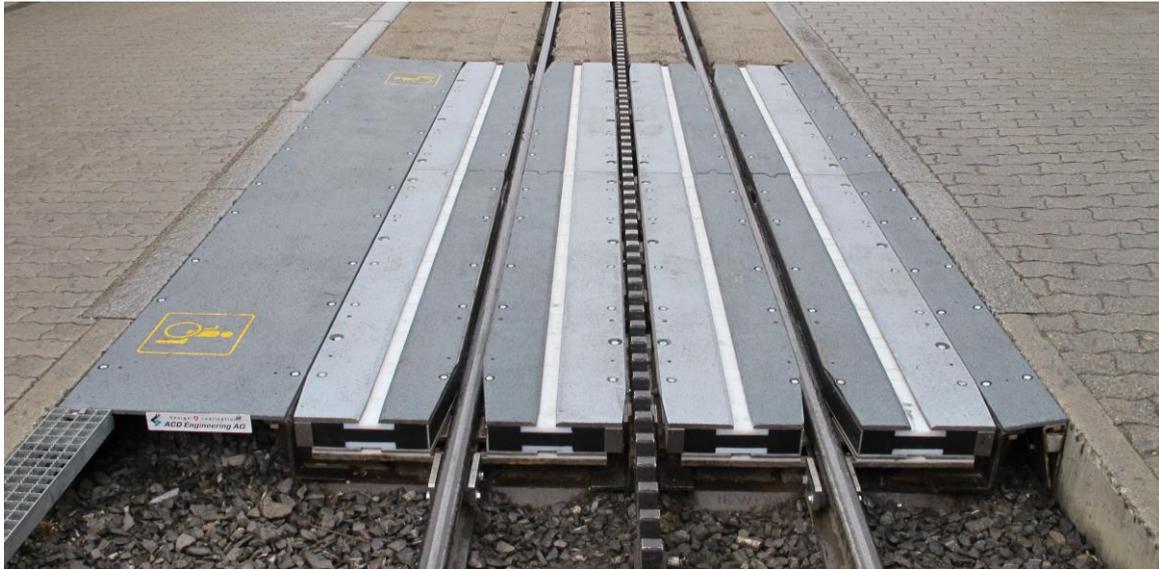
Abbildung 4: Übergang aus Sicht der Lokführerin / des Lokführers

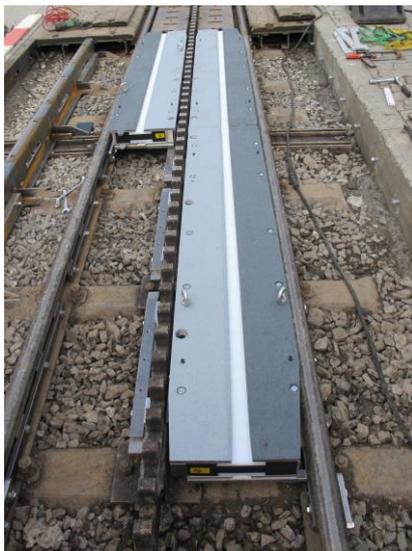
- Die Betätigung erfolgt zwangsgesteuert durch die Räder der Schienenfahrzeuge
- Es sind keine Aktoren und Sensoren nötig
- Es sind keine elektrischen Zuleitungen erforderlich (evtl. für Heizung wenn nötig)
- Es ist keine Einbindung in die Bahnsteuerung erforderlich
- Es ist davon auszugehen, dass keine Heizung erforderlich ist. Im Bedarfsfall ist ein Nachrüsten möglich
- Die Anpassungsarbeiten an der bestehenden Infrastruktur sind gering
- Durch den modularen Aufbau ist die Montage sehr einfach und für verschiedene Einbausituationen geeignet

Abbildung 5: Modularer Aufbau

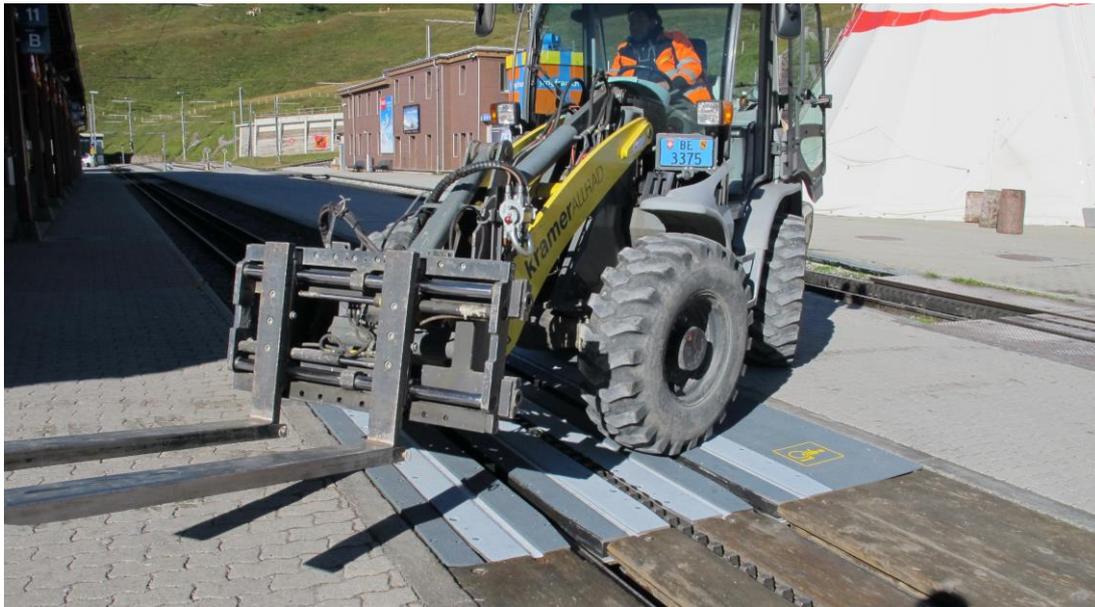
- Die Tragfähigkeit/Belastbarkeit erlaubt Überfahrten von schweren Fahrzeugen mit einer Achslast bis 14 Tonnen

Abbildung 6: Belastungstest

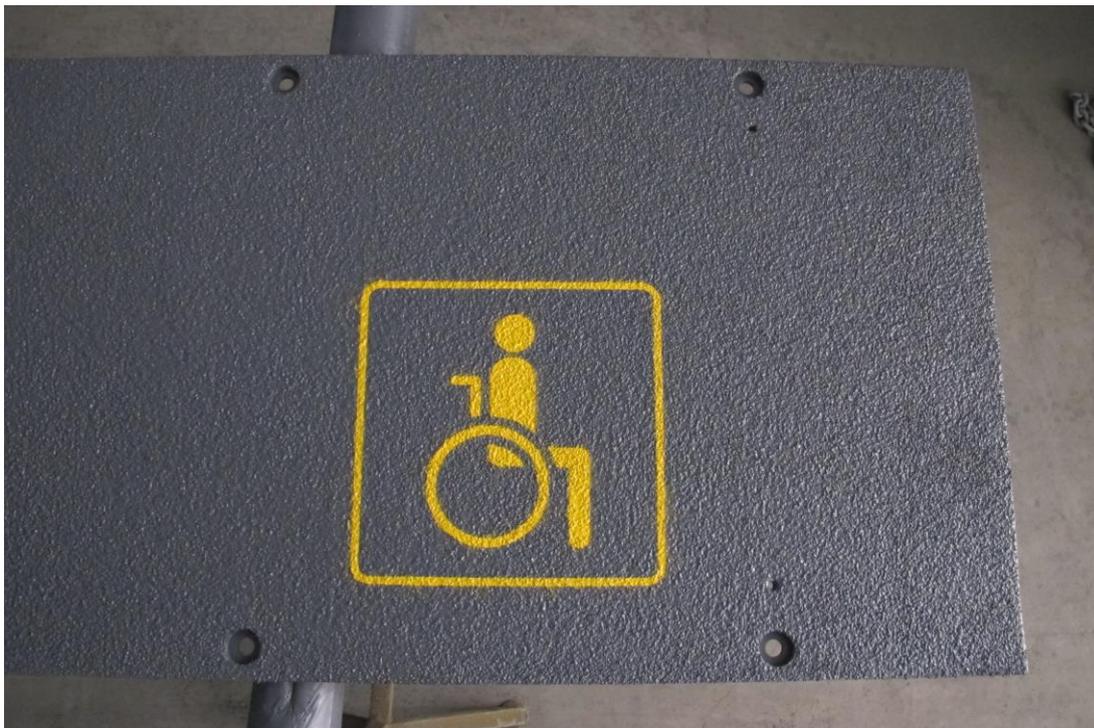
- Die Oberfläche hat einen hohen Rutschwiderstand

Abbildung 7: Antirutschbelag

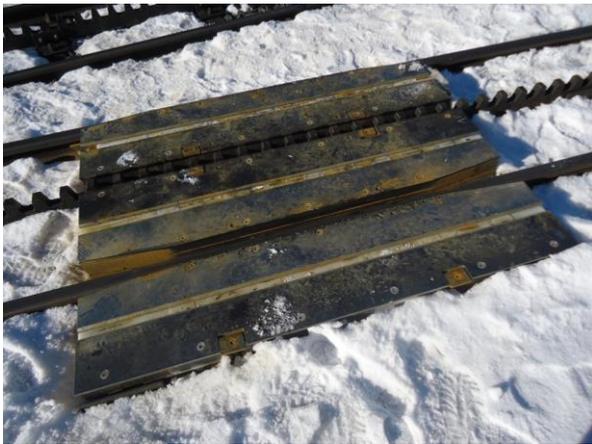
- Rostbildung: >> alle beweglichen Teile aus rostfreiem Stahl
- Ermüdung Federkern: >> Alterssetzen vorgängig künstlich generiert
- Verschiebung Federkern: >> Anschläge eingebaut

Abbildung 8: Vorversuchsübergang mit Rost

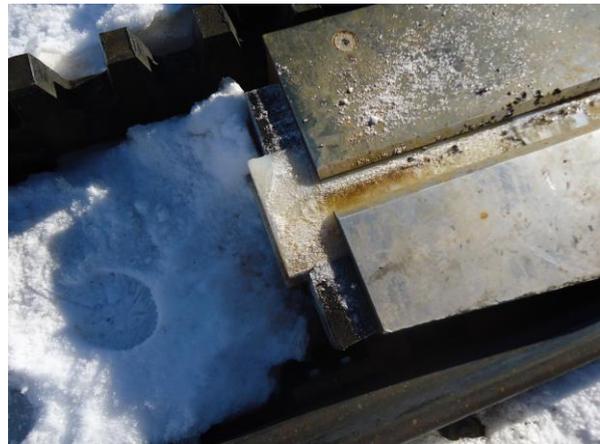
Abbildung 9: Verschiebung Verdrängungskörper

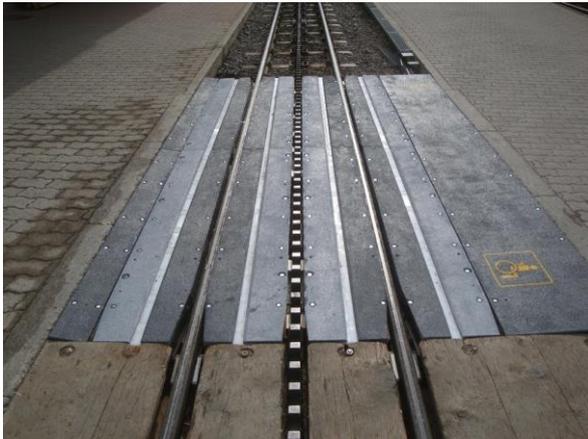
Abbildung 10: Einbettung im Bahnhofumfeld

Das Erscheinungsbild des Übergangs fügt sich gut in die Bahnhofumgebung ein. Durch die farblichen Akzente der Materialien und die Piktogramme wird er als Übergang für Mobilitätseingeschränkte verstanden und positiv wahrgenommen. Die griffige Oberfläche bietet, auch bei

Nässe Sicherheit beim Queren. Der Versuch wurde optimal angeordnet. Somit wird der Übergang sowohl durch die Personenfrequenzierung (mit und ohne Mobilitätseinschränkung) als auch mit Rollmaterial und schweren Staplerfahrzeugen einem wirklichen Test unterzogen.

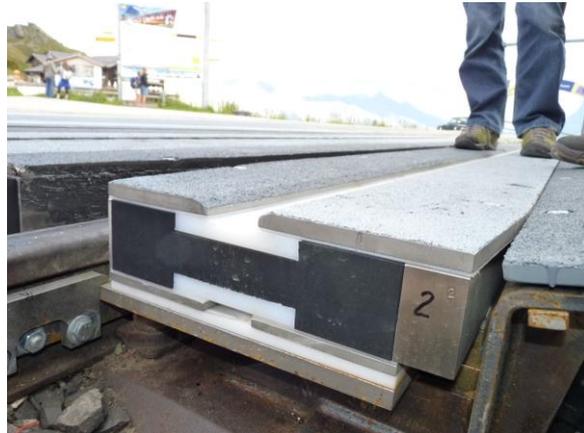
Abbildung 11: Querschnitt eines Elements

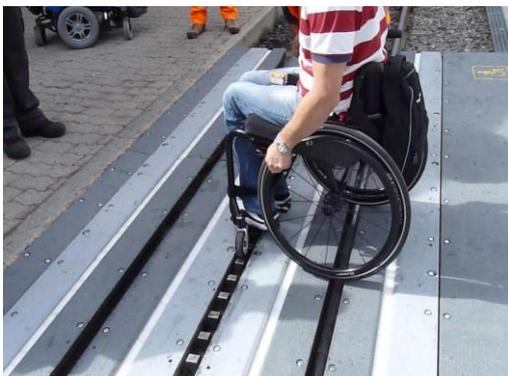
Mit den Rollstühlen wurde sowohl rechtwinkliges als auch diagonales Queren getestet. Selbst mit den kleinsten Rädern war das Überfahren problemlos möglich. Die Probanden lobten die bequeme und sichere Querung des Zahnstangengeleises mit der realisierten Lösung.

Abbildung 12: Überfahrt Zahnstange

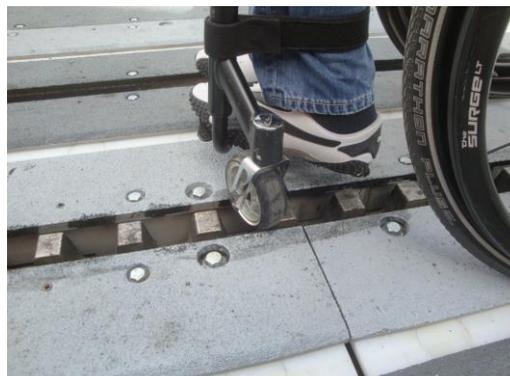
Abbildung 13: Kleines Rad bei Zahnstange

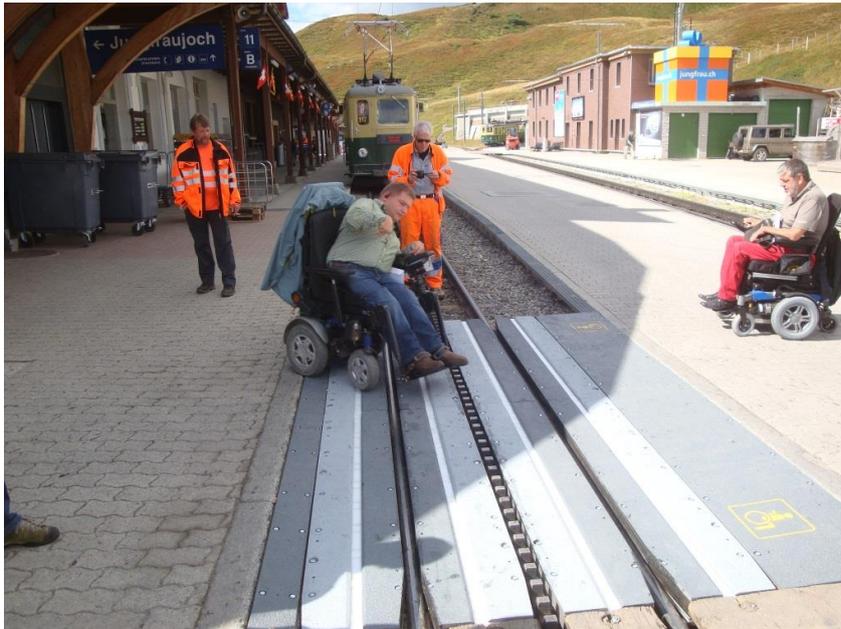
Abbildung 14: Überfahrt diagonal

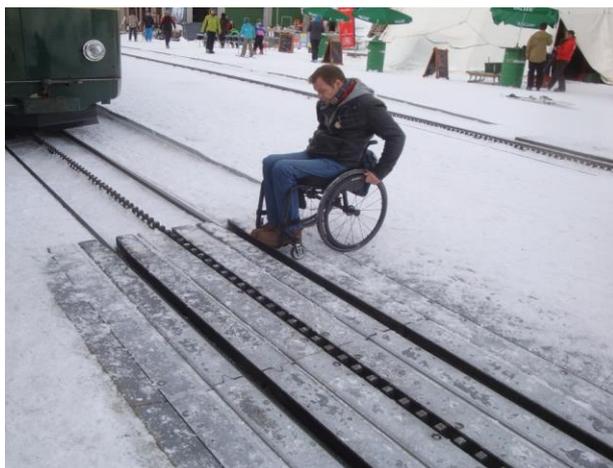
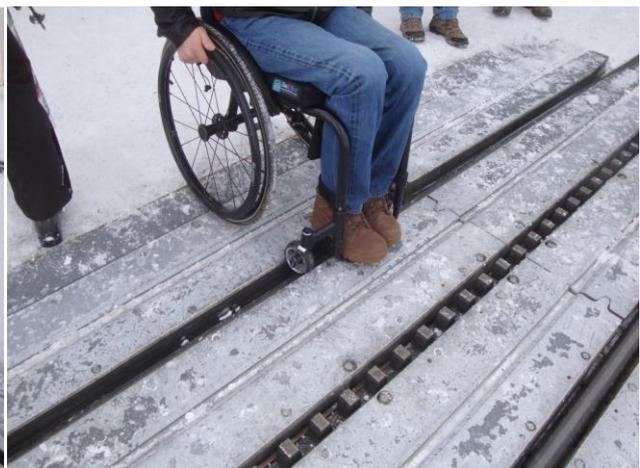
Mit dem Rollstuhl wurde sowohl rechtwinkliges als auch diagonales Queren getestet. Selbst mit den kleinen Rädern war das Überfahren problemlos möglich. Der Proband attestierte ein sicheres Queren des Zahnstangengleises, trotz zunehmender Spaltenbreite bei der Schiene. Die Spaltenbreite bei der Zahnstange ist fix und somit unverändert für die Sommer-Funktionalitätsprüfung.

Abbildung 15: Test auf "Festfahren" resp. auf "Steckenbleiben"

Abbildung 16: Test auf "Festfahren" resp. auf "Steckenbleiben"

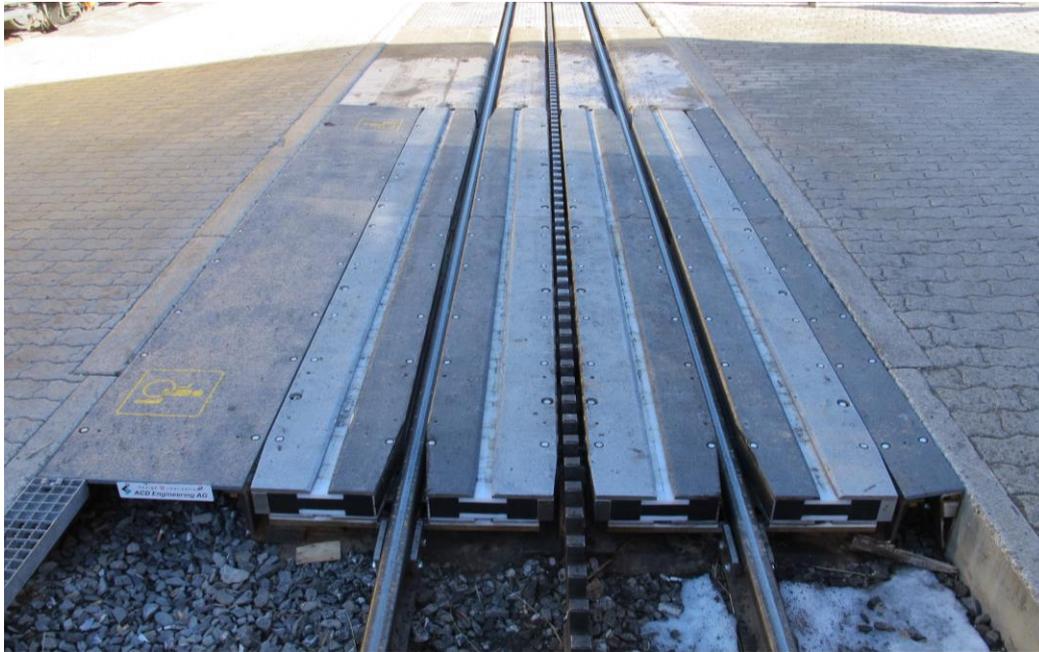
Wie das nachfolgende Bild zeigt, war der Antirutschbelag nach zweimonatigem Einsatz beinahe noch in Originalzustand.

Abbildung 17: BehiG-Übergang anlässlich der 1. Inspektion vom 31.10.2014

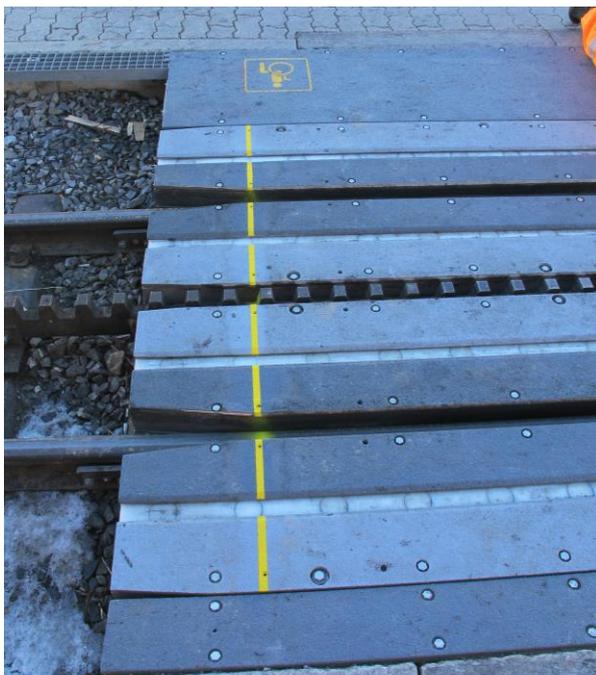
Anlässlich der 1. Inspektion vom 31.10.2014 wurden beidseitig gelbe „Leitlinien“ angebracht (siehe nachfolgende Bilder)

Abbildung 18: Leitlinie auf Seite Lauterbrunnen

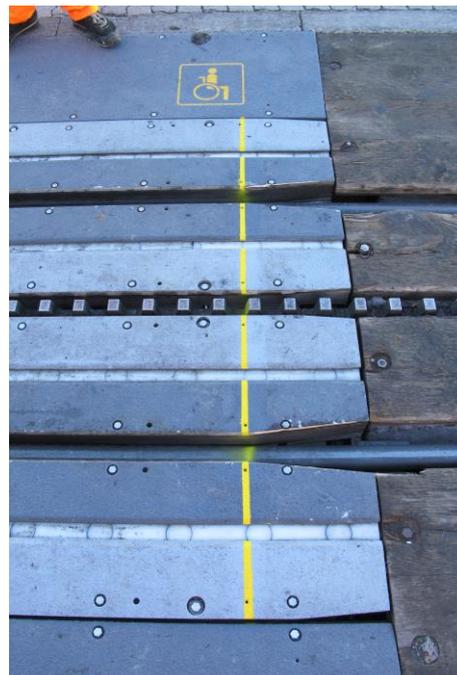
Abbildung 19: Leitlinie auf Seite Grindelwald

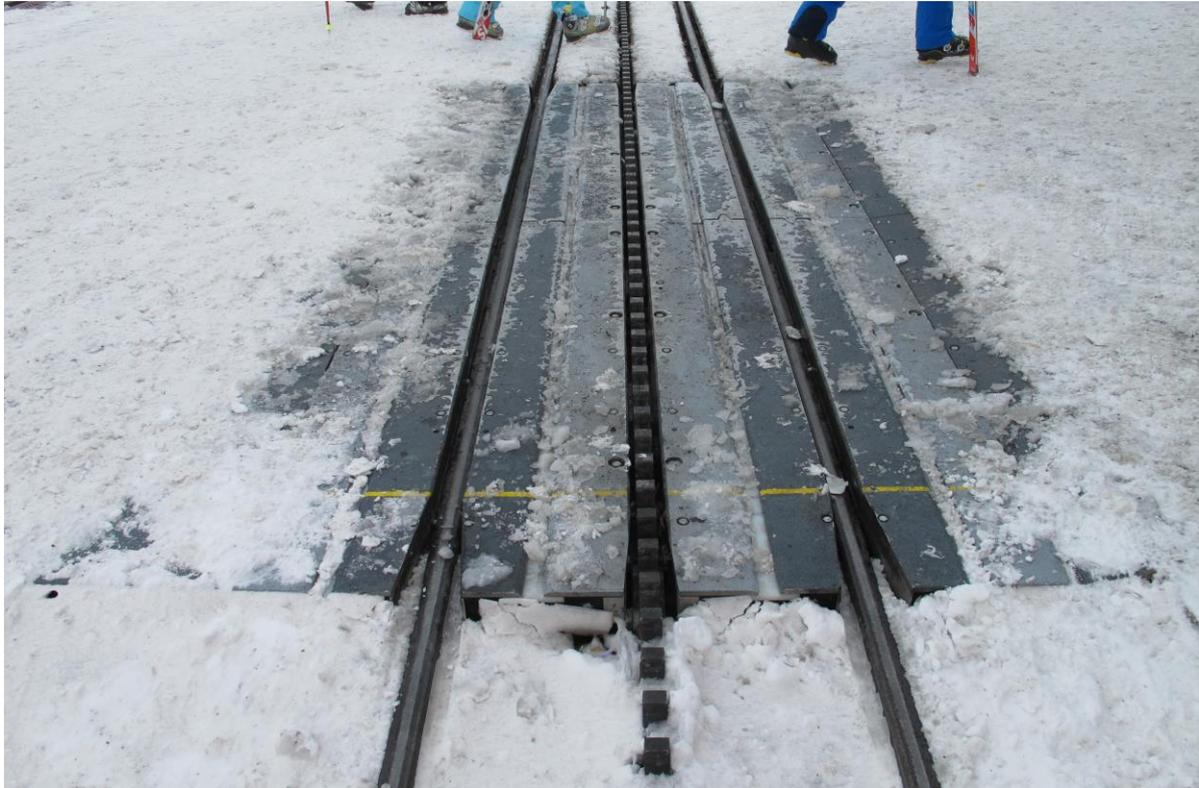
Die nachfolgenden Bilder zeigen den Zustand des BehiG-Überganges anlässlich der 2. Inspektion vom 15.01.2015. Das erste Bild zeigt den ungereinigten Übergang vor der Inspektion und das zweite Bild zeigt den, durch Fahrzeuge mit Schneeketten, bereits stark abgetragenen Antirutschbelag.

*Abbildung 20: Zustand vor Inspektion ungereinigt mit Schnee und Eis in den Dilatationsnuten*

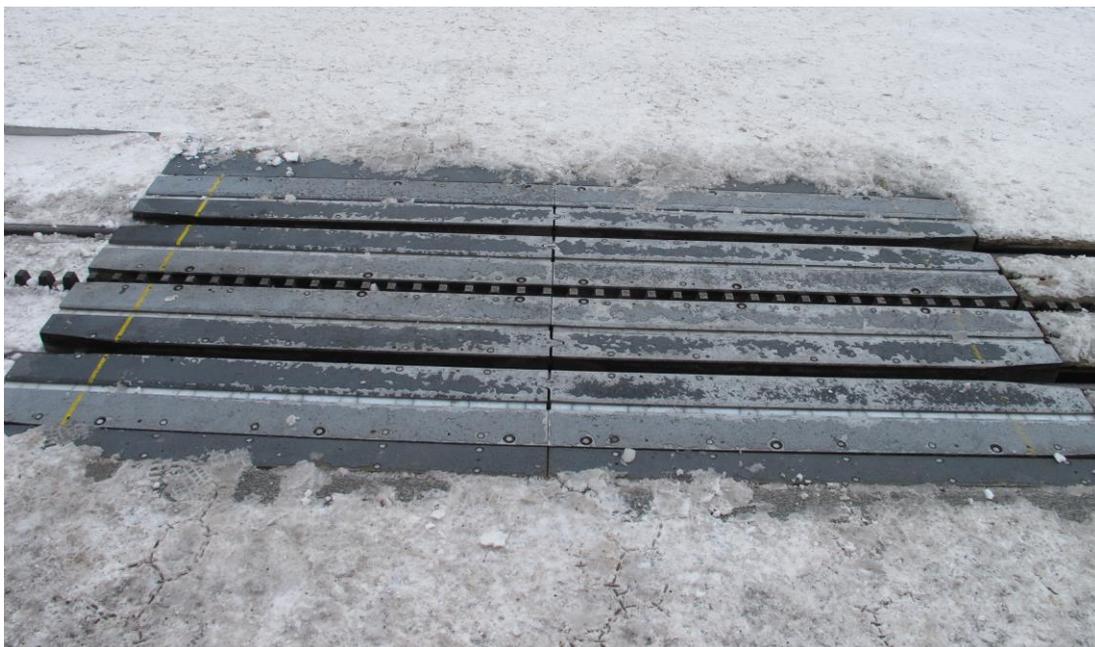
*Abbildung 21: Zustand Antirutschbelag (Abtragung durch Schneeketten)*

Das Erscheinungsbild des Übergangs hat sich verändert. Durch die Schneeketten der Staplerfahrzeuge wurde der Antirutschbelag stark abgetragen.

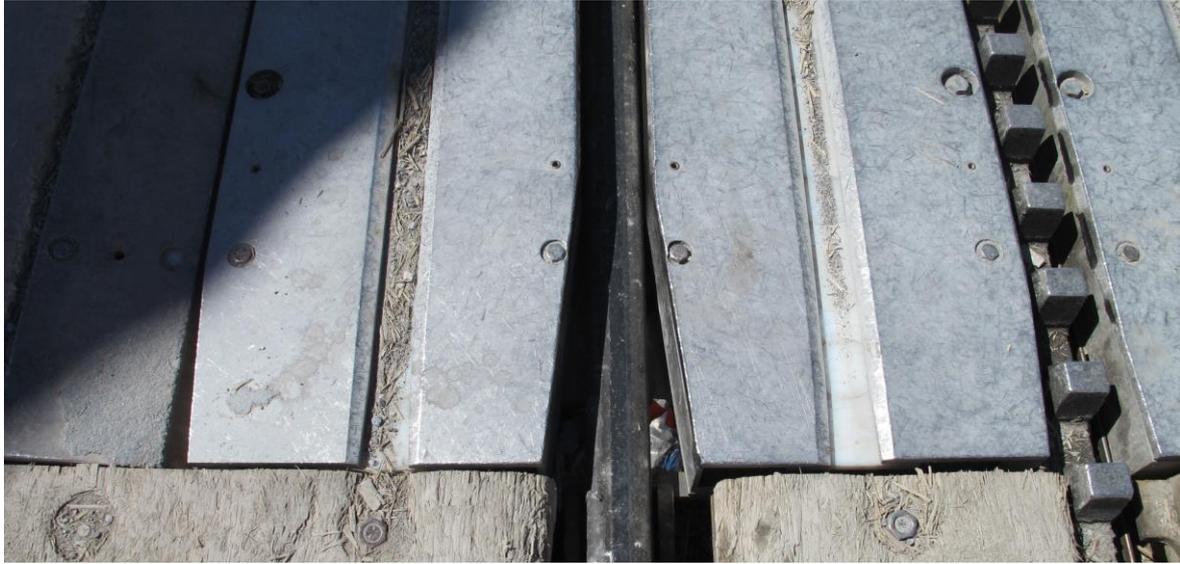
Die nachfolgenden Bilder zeigen den Zustand des BehiG-Überganges anlässlich der 3. Inspektion vom 22.04.2015. Das erste Bild zeigt den ungereinigten Übergang vor der Inspektion und das zweite Bild zeigt den, durch Fahrzeuge mit Schneeketten, fast vollständig abgetragenen Antirutschbelag.

*Abbildung 22: Zustand vor Inspektion ungereinigt mit Split und Sand in den Dilatationsnuten*

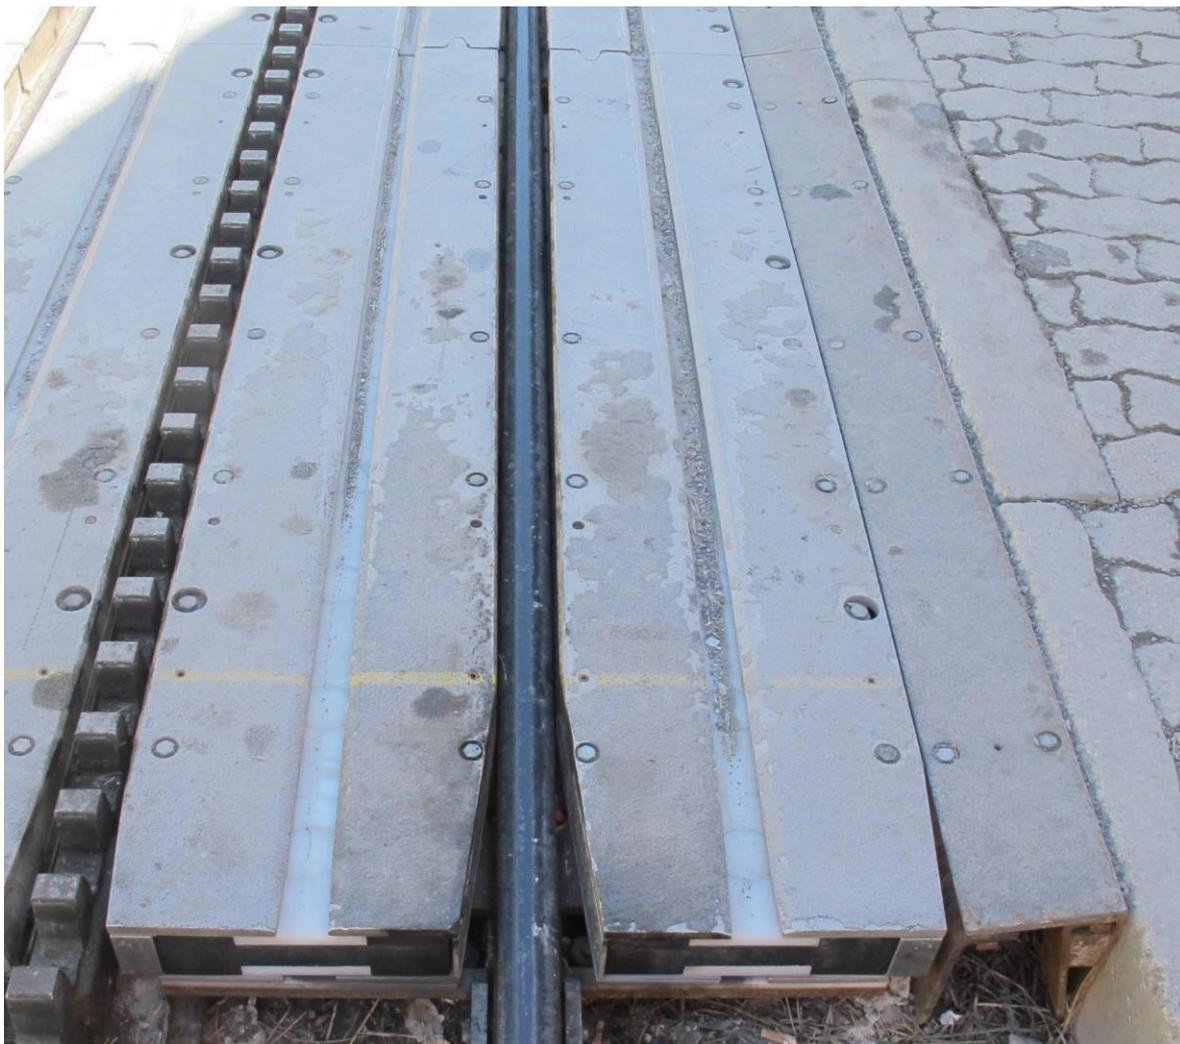
*Abbildung 23: Unterschiedlicher Abtrag des Antirutschbelages*

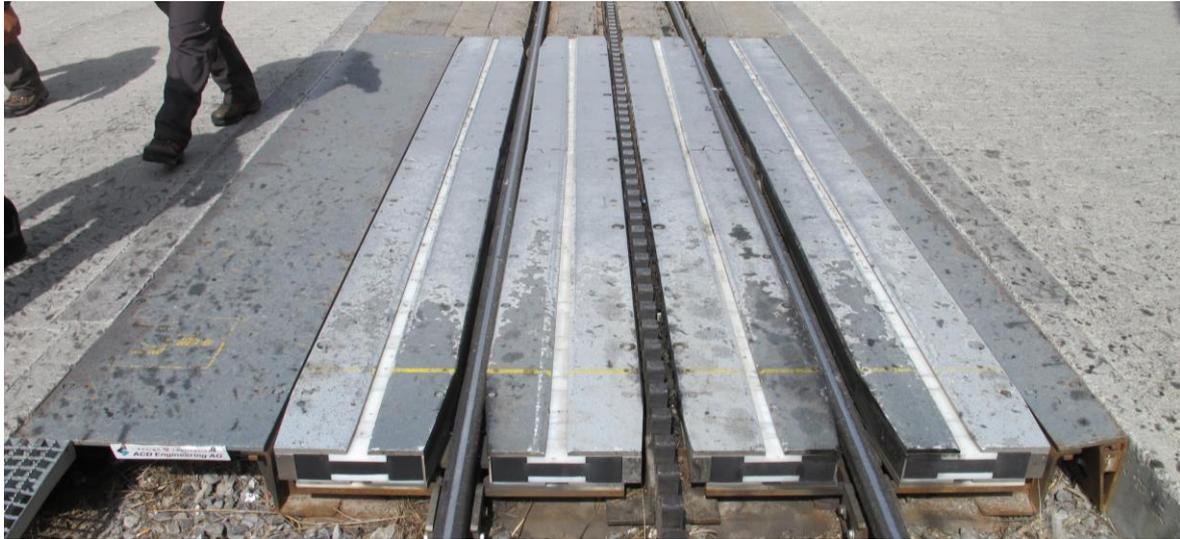
Die nachfolgenden Bilder zeigen den Zustand des BehiG-Überganges anlässlich der 4. Inspektion vom 13.07.2015. Das erste Bild zeigt den, gegenüber der 3. Inspektion, kaum veränderten Zustand des gesamten Überganges wie auch des Antirutschbelages. Das zweite Bild zeigt die augenfällig grössere Breite der Schienenspaltan in der Mitte des Überganges.

*Abbildung 24: Zustand vor Inspektion*

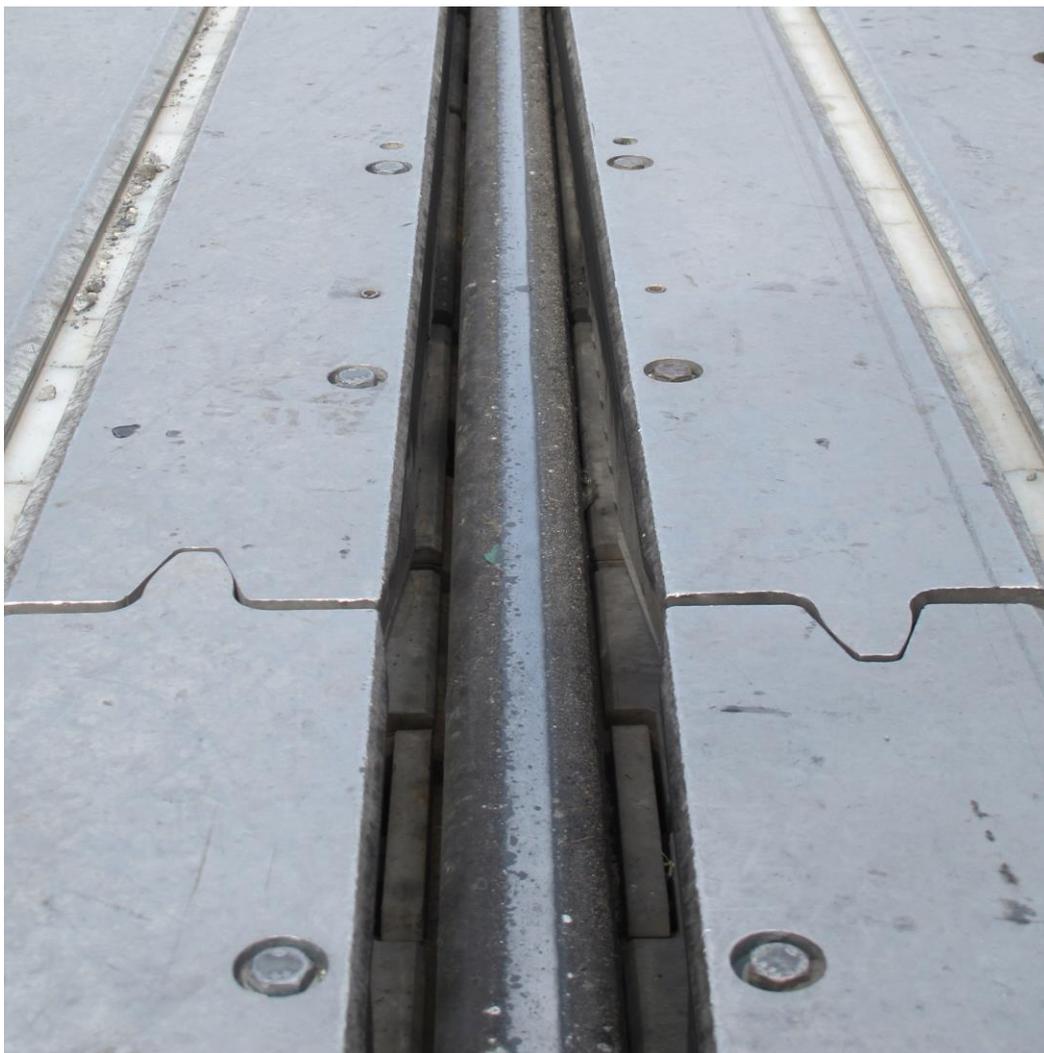
*Abbildung 25: Grössere Breiten der Schienenspaltan in Übergangsmittle*

Das Material weist sowohl einen altersbedingten Schwund (Volumenreduktion ohne Krafteinwirkung) als auch ein belastungsbedingtes Setzen auf. Dies hat zur Folge, dass die Verdrängungselemente nicht mehr vollständig, bis an den Schienenkopf, zurück bewegt werden.

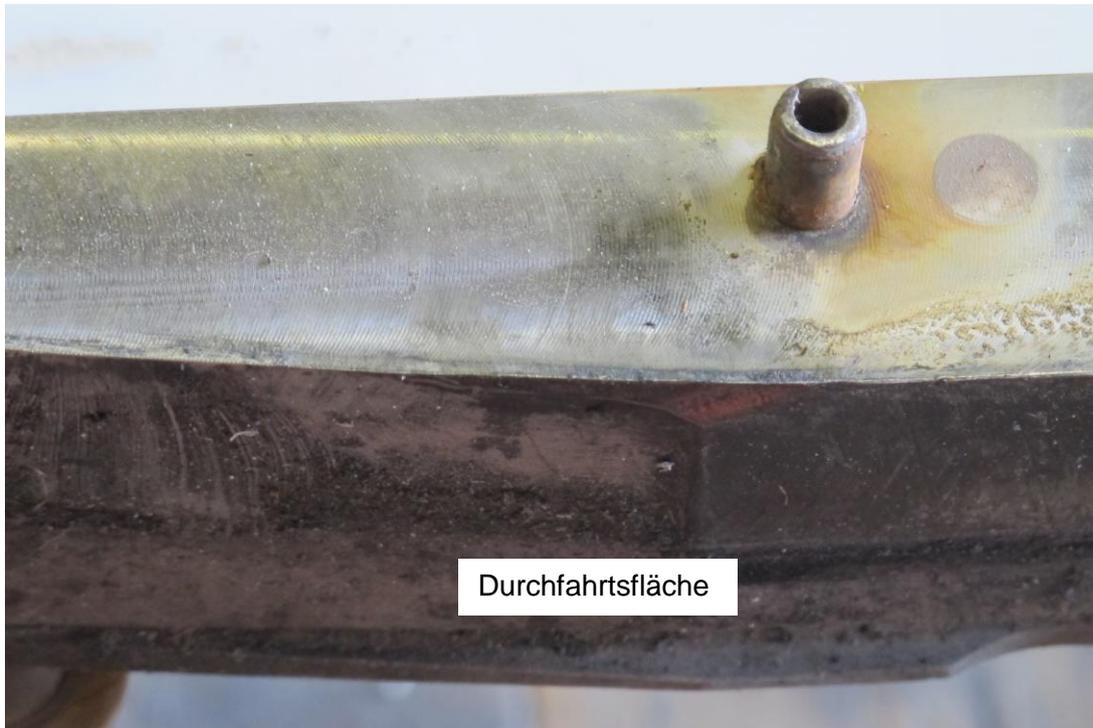
Alle Metallteile sind weiter einsetzbar. Es sind keine nennenswerten Beschädigungen und auch kein Verschleiss infolge der Durchfahrt der Radsätze feststellbar.

Abbildung 26: Zustand Durchfahrtsfläche an Verdrängungsteil

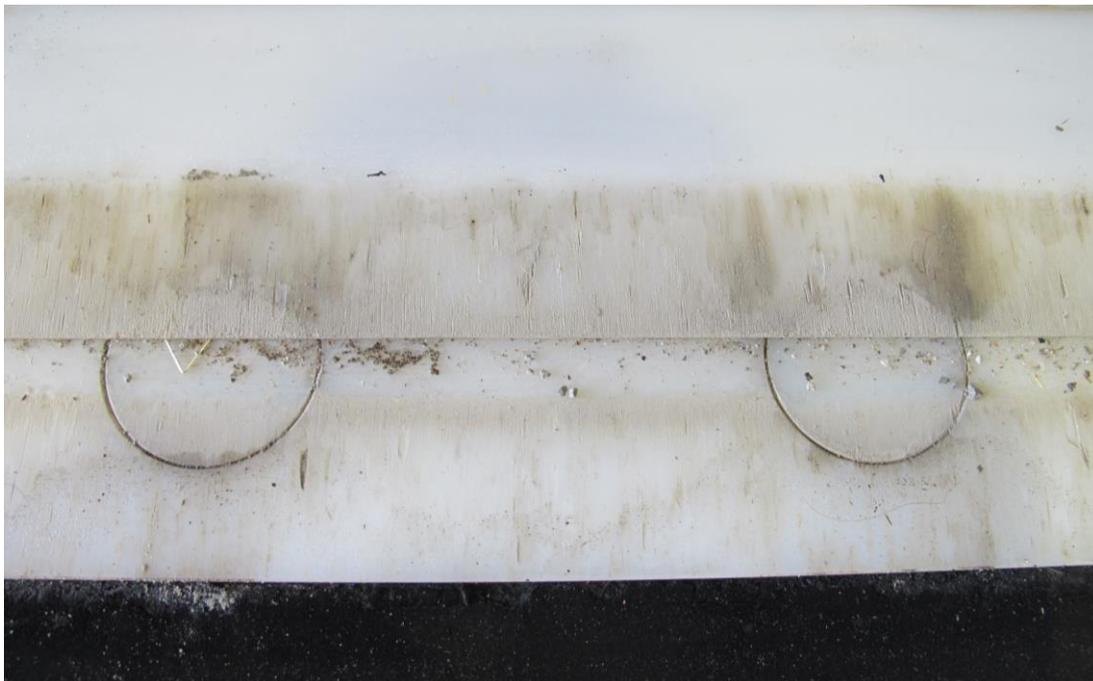
Die Gleitflächen der Dilatationszone (Lateralbewegung) weisen Kratz-/Schleifspuren auf.

Abbildung 27: Kratzspuren an Gleitflächen

Für die Weiterverwendung des Übergangs wird empfohlen, die Federkerne und Kunststofftrennplatten zu ersetzen sowie den Korrosionsschutz der Befestigungselemente und den Antirutschbelag zu verbessern.

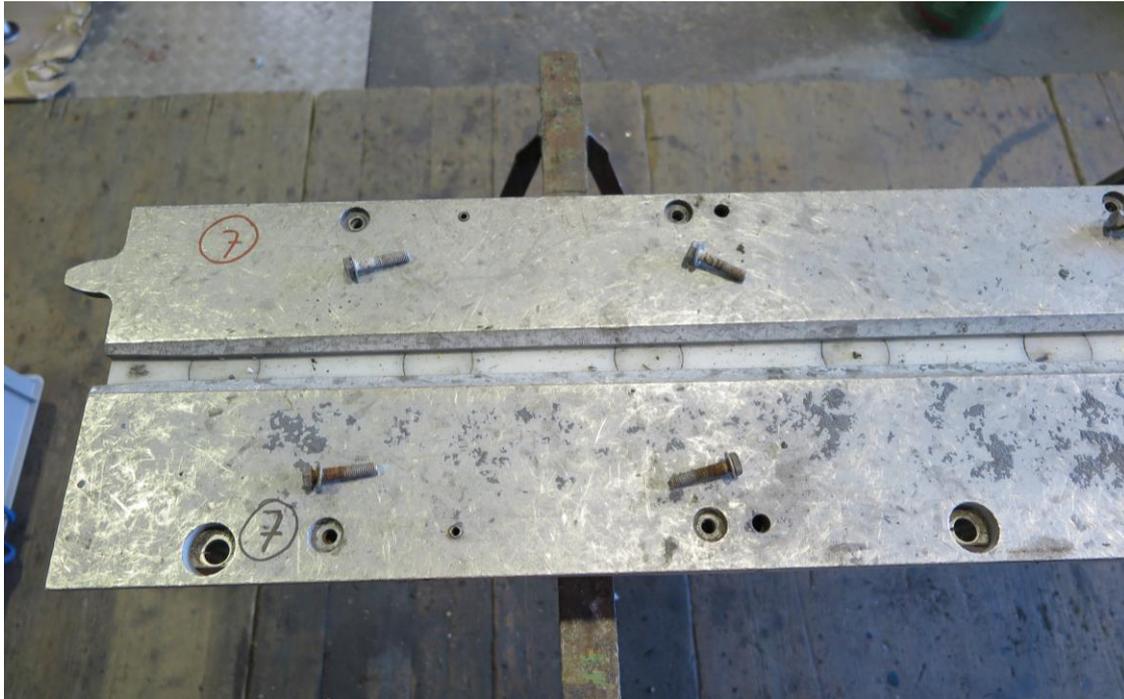
Obwohl konsequent korrosionsgeschützte Schrauben verwendet wurden, war partiell Korrosion (Rost) feststellbar.

*Abbildung 28: Rost an feuerverzinkten Schrauben*

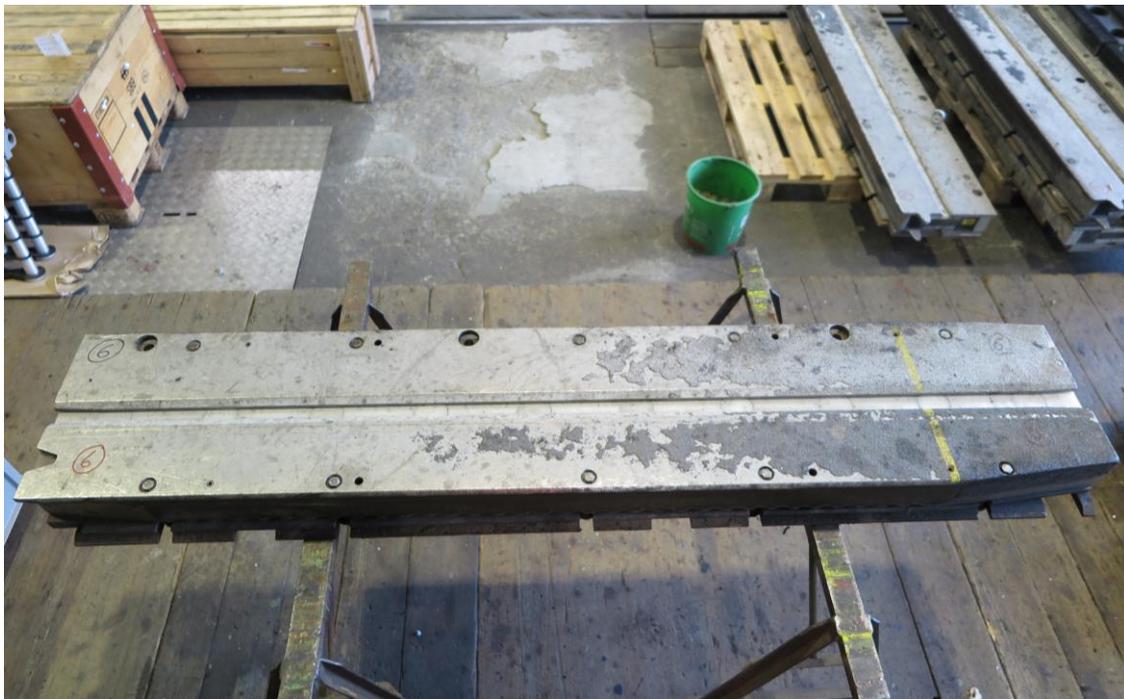
Der Antirutschbelag hat den Belastungen durch die mit Ketten bestückten Fahrzeuge (Stapler, Pneulader, etc.), nicht standgehalten und wurde partiell komplett abgetragen.

*Abbildung 29: helle Fläche => Antirutschbelag abgetragen*
