# Monitoring Güterwagen

## 4. Quartal 2020 und 1. Quartal 2021

1. Oktober 2020 – 31. März 2021

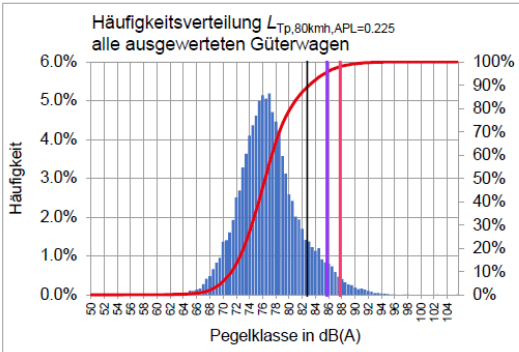
<p>Häufigkeitsverteilung <math>L_{Tp,80kmh,APL=0.225}</math>          alle ausgewerteten Güterwagen</p>	<p>Anzahl störungsfrei gemessene Güterzüge total 1'636</p> <p>Anteil Güterzüge ohne laute Wagen 70.0%  <math>L_{Tp,80kmh,APL=0.225} &gt; 86 \text{ dB(A)}</math></p> <p>Anzahl ausgewertete Güterwagen total 30'373</p> <p>Anteil Güterwagen mit  <math>L_{Tp,80kmh,APL=0.225} &gt; 86 \text{ dB(A)}</math> 3.3%  <math>L_{Tp,80kmh,APL=0.225} &gt; 88 \text{ dB(A)}</math> 1.5%</p>

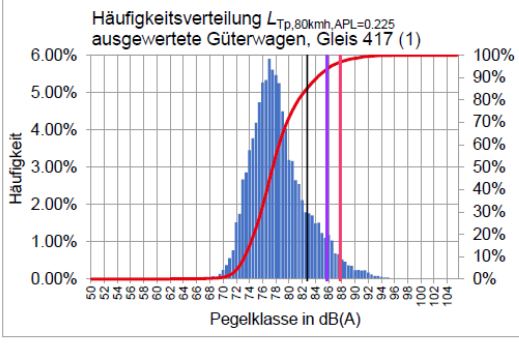
<p>Häufigkeitsverteilung <math>L_{Tp,80kmh,APL=0.225}</math>          ausgewertete Güterwagen, Gleis 417 (1)</p>	<p>Anzahl störungsfrei gemessene Güterzüge Gleis 417 (1) 812</p> <p>Anzahl ausgewertete Güterwagen Gleis 417 (1) 14'984</p> <p>Anteil Güterwagen mit  <math>L_{Tp,80kmh,APL=0.225} &gt; 86 \text{ dB(A)}</math> 4.6%  <math>L_{Tp,80kmh,APL=0.225} &gt; 88 \text{ dB(A)}</math> 2.3%</p>

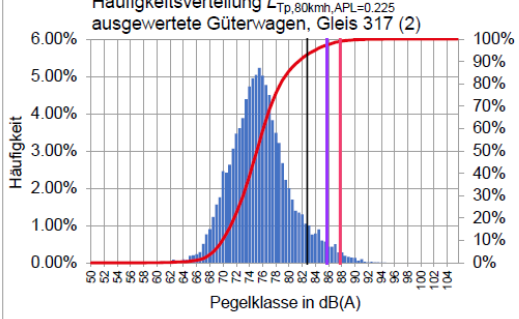
<p>Häufigkeitsverteilung <math>L_{Tp,80kmh,APL=0.225}</math>          ausgewertete Güterwagen, Gleis 317 (2)</p>	<p>Anzahl störungsfrei gemessene Güterzüge Gleis 317 (2) 824</p> <p>Anzahl ausgewertete Güterwagen Gleis 317 (2) 15'389</p> <p>Anteil Güterwagen mit  <math>L_{Tp,80kmh,APL=0.225} &gt; 86 \text{ dB(A)}</math> 2.0%  <math>L_{Tp,80kmh,APL=0.225} &gt; 88 \text{ dB(A)}</math> 0.7%</p>
