BAV, Freisetzungsorte Gefahrgut

Örtliche Verteilung der Freisetzungsorte abgeleitet aus Unfallberichten

ECH-157.25-009
Version 1.0

BAV Bundesamt für Verkehr
3003 Bern

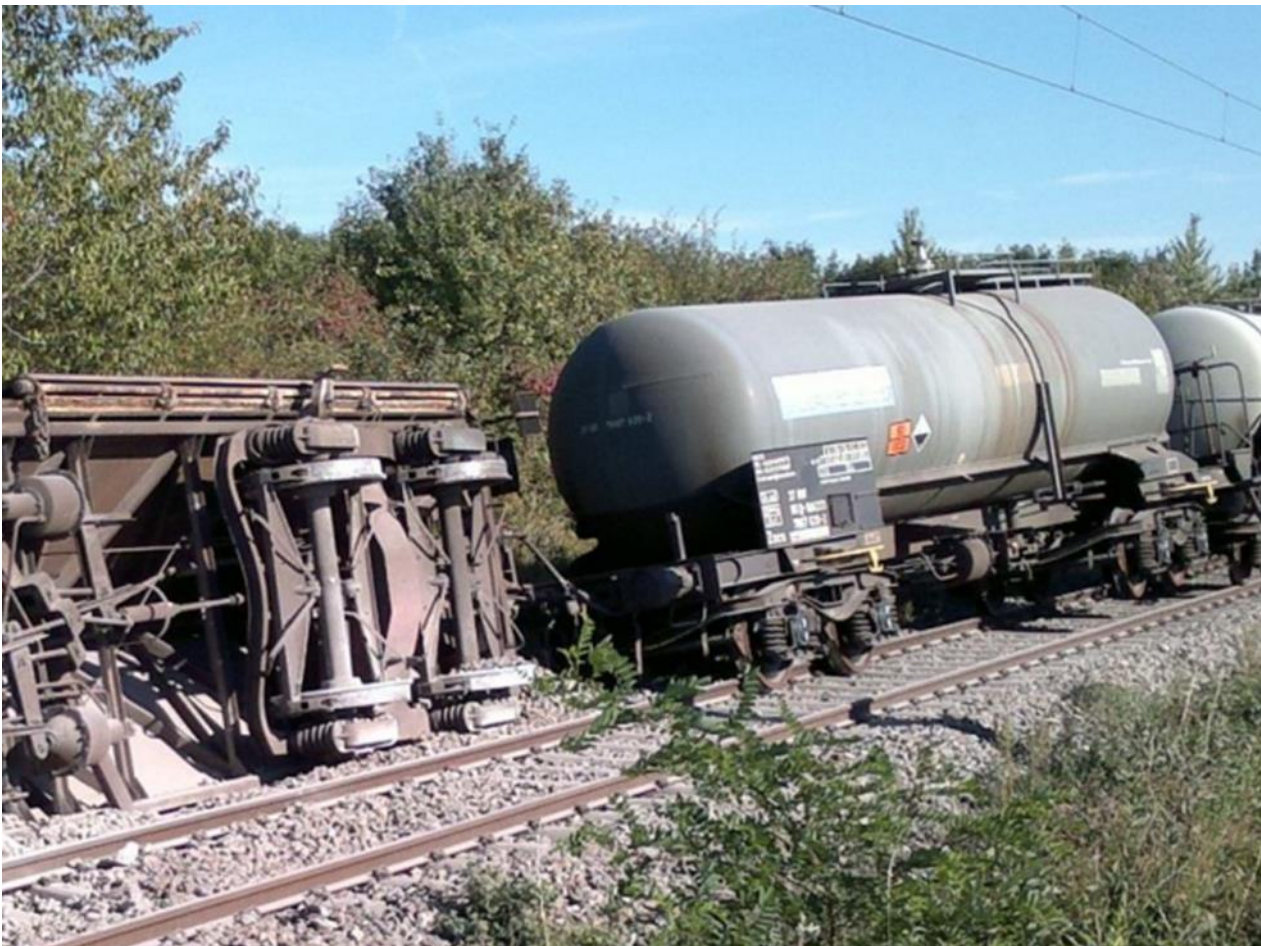
Abbildung 4-1: Beide Wagen sind entgleist, der Wagen rechts ist jedoch nur als „entgleist“ klassifiziert, während der Wagen links zusätzlich noch als Wagen „mit Schaden am Wagenaufbau“ gezählt wird. Umgekippte Wagen wurden auch dann als „mit Schaden am Wagenaufbau“ gezählt, wenn der eigentliche Wagenaufbau auf den Fotos nicht sichtbar war. Beim Wagen rechts darf eine Freisetzung von Gefahrgut als unwahrscheinlich bezeichnet werden, beim Wagen links ist die Wahrscheinlichkeit einer Freisetzung jedoch sicherlich stark erhöht. (Quelle: Verkehrssicherheitsarbeit für Österreich (versa) [7], Unfall A-005)

Abbildung 4-1 illustriert die Begriffe und die Unterscheidung. Im Kapitel 5 (Ergebnisse) sind dann auch die Unterschiede der Verteilungskurve der potenziellen Freisetzungsorte aufgrund dieser zwei Ansätze ersichtlich.

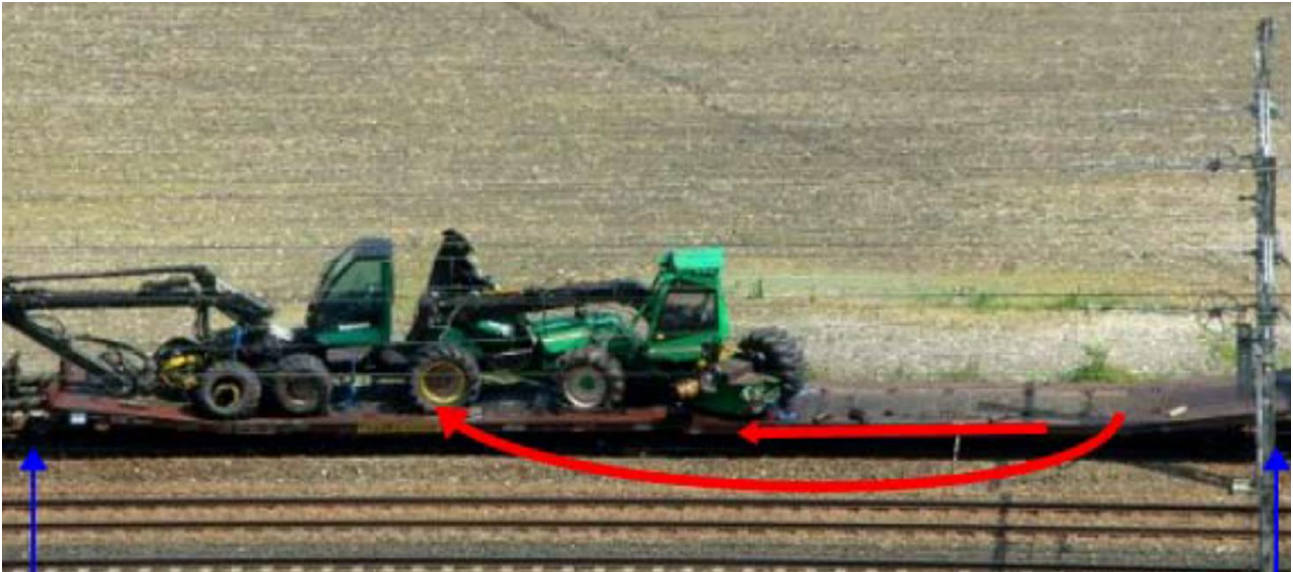
Abbildung 4-3: Bild des verladenen Forstfahrzeugs nach dem Stopp des Güterzugs. Quelle: Unfallbericht des Bureau d'Enquêtes sur les Accidents de Transport Terrestre (BEA-TT) [4].

Der Unfallbericht F-007 beschreibt die Kollisionen eines Auslegers eines verladenen Forstfahrzeugs mit drei kreuzenden Zügen am 20. Mai 2009 zwischen Livernant und Charmant (F). Da der Ausleger beim Verlad nicht korrekt fixiert wurde, konnte sich der Ausleger während der Fahrt lösen und mehrmals ins Lichtraumprofil des Gegenleises schwenken und dort verkehrende Fahrzeuge beschädigen.

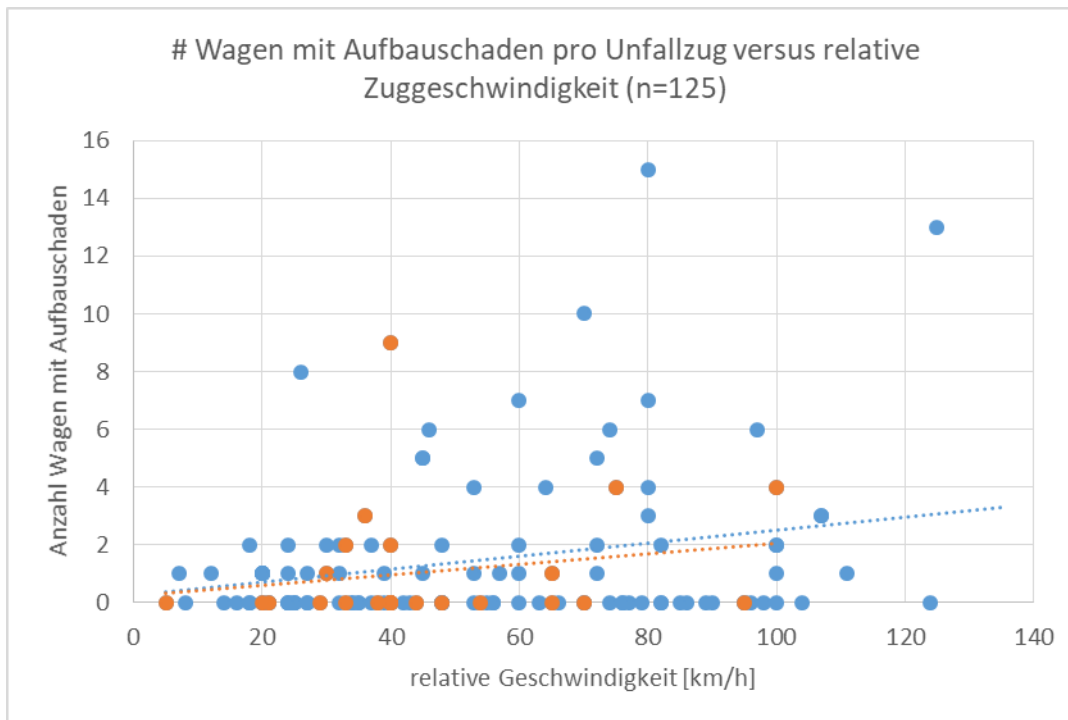
Abbildung 5-10: Anzahl der Wagen mit Aufbauschaden in Abhängigkeit der relativen Geschwindigkeit des entsprechenden verunfallten Zugs. Orange: In der Schweiz verunfallte Züge. Die gepunkteten Linien stellen lineare Trends dar, das Bestimmtheitsmass ist jedoch gering (0.06 alle Länder, 0.04 nur Schweiz).

Abbildung 5-8, Abbildung 5-9 und Abbildung 5-10 zeigen, dass die Anzahl verunfallter Wagen resp. die Anzahl Wagen mit Schaden am Wagenaufbau in einem Unfallzug nicht relevant von der Unfallgeschwindigkeit abhängt. Die lineare Korrelation kann in allen Fällen weniger als 10 % der Variabilität der Daten erklären. Dementsprechend können die Daten der sechs Länder trotz der unterschiedlichen Unfallgeschwindigkeiten bezüglich der Zahl betroffener Güterwagen zusammen betrachtet werden.

Abbildung 5-9 und Abbildung 5-10 zeigen zudem, dass die Korrelation zwischen Geschwindigkeit und der Anzahl verunfallter Wagen des Unfallzugs sowohl für die absolute Zugsgeschwindigkeit als auch die relative Geschwindigkeit gleichartig tief ausfällt. Bezogen auf die relative Geschwindigkeit ist der Trend jedoch stärker ansteigend als für die Zugsgeschwindigkeit zum Unfallzeitpunkt: Die Zahl der verunfallten Wagen mit Schaden am Wagenaufbau nimmt im Mittel bei einer Änderung der relativen Geschwindigkeit um 100 km/h um 2.3 zu, bei einer Änderung der Zugsgeschwindigkeit zum Unfallzeitpunkt um 100 km/h jedoch nur um 1.1.

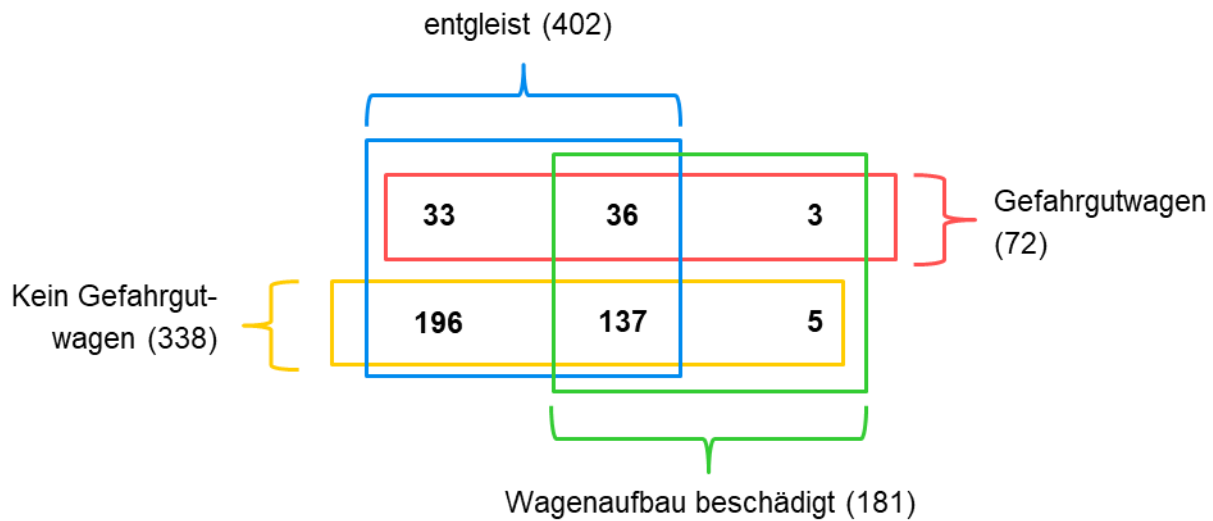
Abbildung 5-14: Anzahl entgleiste resp. am Wagenaufbau beschädigte Wagen mit der Unterscheidung nach Gefahrgutwagen und kein Gefahrgutwagen.

In den 129 verunfallten Zügen verunfallten insgesamt 410 Wagen. Davon waren 72 Wagen Gefahrgutwagen (18 %) und 338 waren keine Gefahrgutwagen. Entgleist waren 402 Wagen und bei 181 Wagen wurde der Wagenaufbau beschädigt. Bei 8 Wagen wurde der Wagenaufbau ohne Entgleisung beschädigt. 229 Wagen entgleisten ohne dass der Wagenaufbau beschädigt wurde (56 % der verunfallten Wagen). Abbildung 5-14 visualisiert die entsprechenden Zahlen und Merkmale.

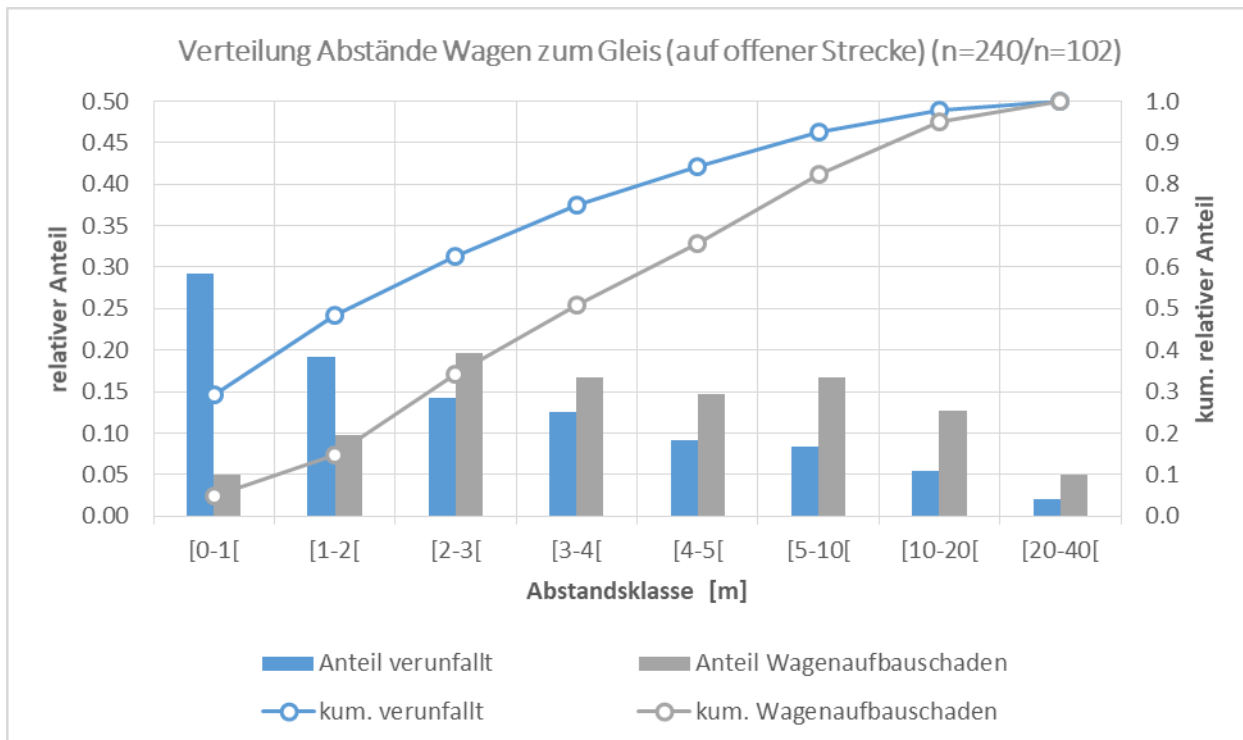
Abbildung 5-17: Distanz der Wagen von der Gleisachse nach dem Unfall. Linke Achse/Balken: relativer Anteil der Distanzklasse, rechte Achse/verbundene Punkte: kumulierter Anteil bis und mit der entsprechenden Distanzklasse. Blau: alle verunfallten Wagen (n=240), grau: nur Wagen mit Schaden am Aufbau (n=102). (Zahlenwerte siehe Kapitel 9)

Es stellt sich jetzt die Frage, ob sich die beiden Verteilungen der Freisetzungsorte separiert für die Ereignisse im Bahnhofsbereich und auf offener Strecke auch tatsächlich relevant von der Verteilung der Freisetzungsorte basierend auf allen Ereignissen unterscheiden (absolute Häufigkeiten siehe Tabelle 5-5). Da die einzelnen Datenpunkte der Wagen nicht unabhängig sind (z.B. sind die Datenpunkte der Ereignisse im Bahnhofsbereich eine Teilmenge aller erhobenen Datenpunkte), eignen sich die bekannten statistischen Verfahren zur Beurteilung, ob sich zwei Histogramme relevant unterscheiden, nicht. Für eine Abschätzung wurde deshalb folgendes Verfahren gewählt:

Tabelle 10-3: Zahlenwerte zu Abbildung 5-17.
